Tivedsdalsbäcken

En utredning om vilka åtgärder som krävs för att restaurera bäcken upp till Lilla Lommatärnen

En utredning om vilka åtgärder som krävs för att restaurera Tivedsdalsbäcken upp till Lilla Lommatärnen gjord 2018 av:

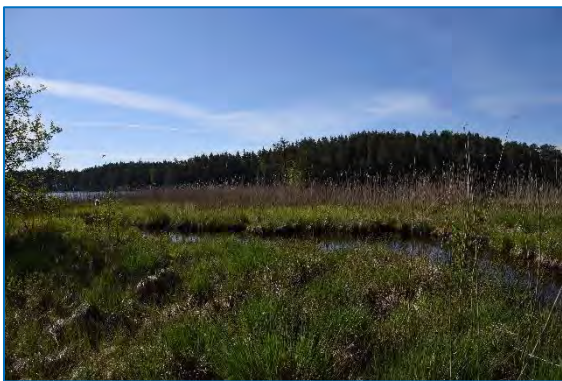
Bild nr 5: Tivedsdalsbäckens utlopp i Vättern.

Sista biten innan utloppet rinner bäcken över en våtmark. Bäcken delar här upp sig i två fåror och bildar två utlopp i Vättern (bild nr 5). Uppströms våtmarken är bäcken lugnflytande och meandrande med ett väl utvecklat flodplan, vilket på båda sidor är bevuxet med främst al. Tall dominerar på fastmarken. På den övre delen kommer en skogsväg med en dubbeltrumma. Trumman bedöms inte vara något vandringshinder. Cirka 25 meter uppströms trumman smalnar bäckravinen av och sträcka ett slutar.

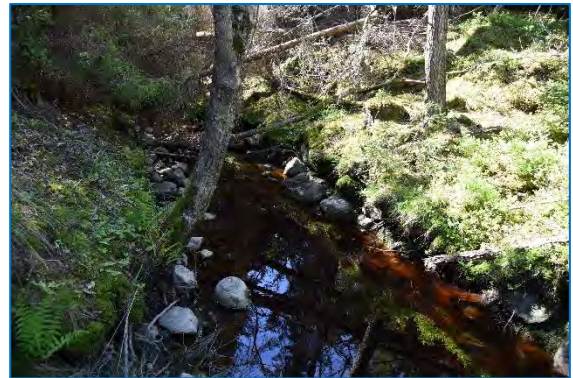
Bild nr 7: Sträcka två.

Kort strömsträcka med ett bottensubstrat av främst sten och block. Sträckan omges av mycket branta stränder och flera nedfallna träd ligger över bäcken. Sträckan är rensad. Svårt att restaurera med maskin varför den lämpligast restaureras för hand.

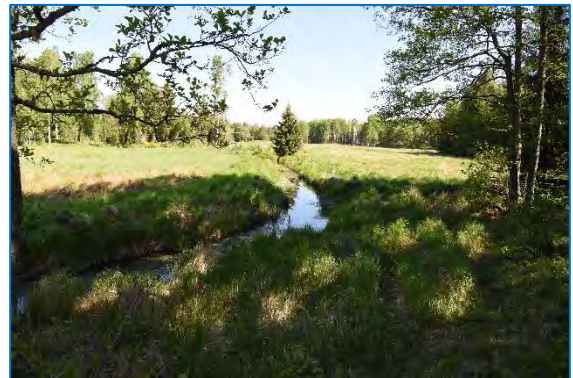
Lugnflytande sträcka som till största delen går över jordbruksmark. Sträckan är kraftigt påverkad av rensning och rätning och liknar till stora delar ett jordbruksdike (bild nr 8). De åtgärder som skulle krävas är främst fråga om återmeandering samt återförsel av det stenmaterial som grävts bort. Stor åtgärd då det kommer att påverka jordbruksmark, därav låg prioritet.

Bild nr 8: Sträcka tre. Rinner till stora delar över jordbruksmark och liknar till stora delar ett jordbruksdike.

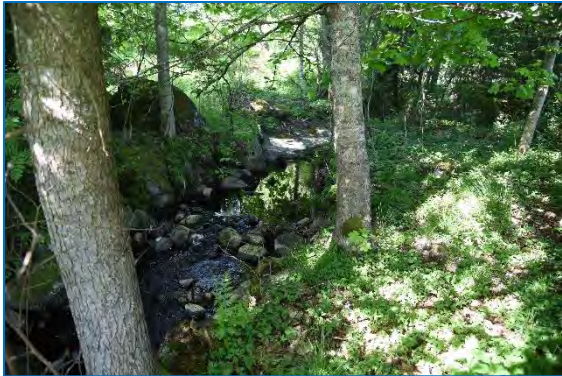
Bild nr 9: Sträcka fyra.

Rensad, svagt strömmande till strömmande, sträcka (bild nr 9). De mer strömmande delarna är främst i början och slutet av sträckan. Sträckan slutar vid bron i Björkenäs. Omges av jordbruksmark på den norra sidan och bebyggelse på den södra. Bäcken omges av en trädgård med lövträd. Sträckan slutar vid vägbron.

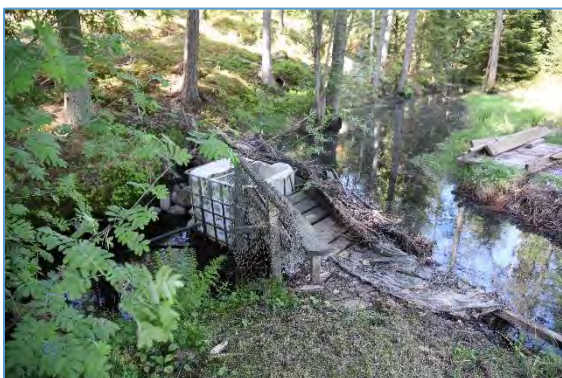
Bild nr 10: Dammen på sträcka fem.

Från bron i Björkenäs till vägbron under väg 49. Till största delen lugnflytande sträcka. Från vägbron och upp till byggd damm är vattnet svagt strömmande med grusbotten. Rinner till största delen i barrskog utom i den nedre delen, där tomtmark och väg finns i bäckens närhet. Bäckens bedöms vara påverkad av rensning och rätning (svårt att avgöra på vissa ställen). En provisorisk damm är byggd för att avleda vatten ca 50-60 meter uppströms vägbron i Björkenäs (bild nr 10). Dammen och avledningen är ett vandringshinder. Om dammen tas bort skulle troligtvis de mer strömmande delarna bli längre uppströms dammen.

På uppströmssidan av vägen vid Björkenäs har någon byggt en provisorisk damm för att avleda vatten till någon typ av dammkonstruktion. Vid utloppet från dammen finns någon typa av galler varför hela konstruktionen bedöms vara ett vandringshinder.

Dammen är ett mycket provisoriskt bygge varför det enkelt tas bort med en grävmaskin. Efter att dammen tagits bort restaureras de strömsträckor som kommit fram samt den strömsträcka som finns nedströms dammen. Nedströms dammen är bäcken svagt strömmande till och med vägbron. Behovet av restaurering är svårt att avgöra utan får avgöras när dammen tagits bort.

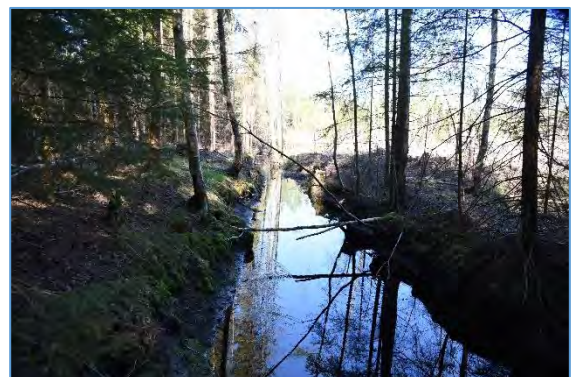
Sträckan börjar på uppströmssidan av bron vid väg 49. Bäckens är här lugnflytande med ett hygge på norrsidan och granskog på den södra (bild nr 12). Sträckan är kraftigt påverkad av rätning och rensning. Verkar även ha förekommit sprängning.

Bild nr 12: Sträcka sex. Sträckan är rätad, rensad och även sprängning verkade ha förekommit.

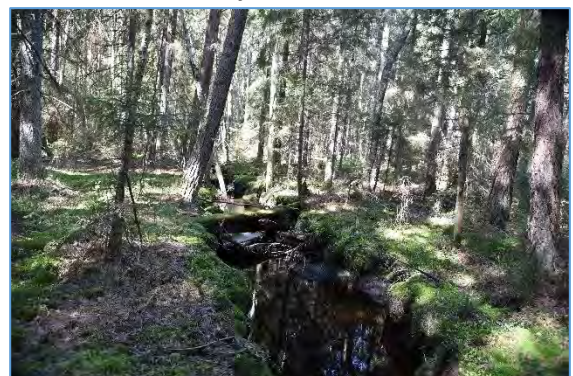
Bild nr 12: Sträcka sju.

Lugnflytande sträcka omgiven av granskog (bild nr 12). Bäckens är rak vilket tyder på att den är rätad.

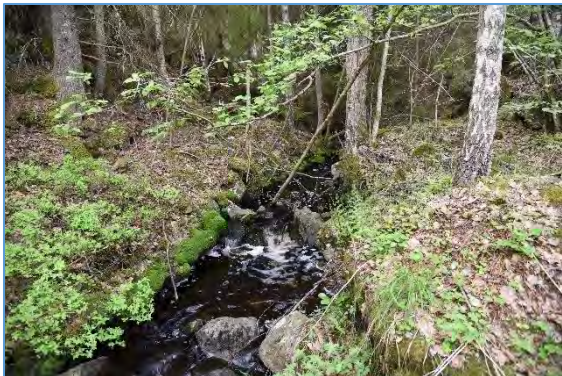
Bild nr 19: Sträcka tretton.

Börjar vid vägtrumman och slutar vid mindre fall (0,5 m). Vattnet är strömmande till forsande och rinner i en ravin med branta sidor. Verkar rensad.

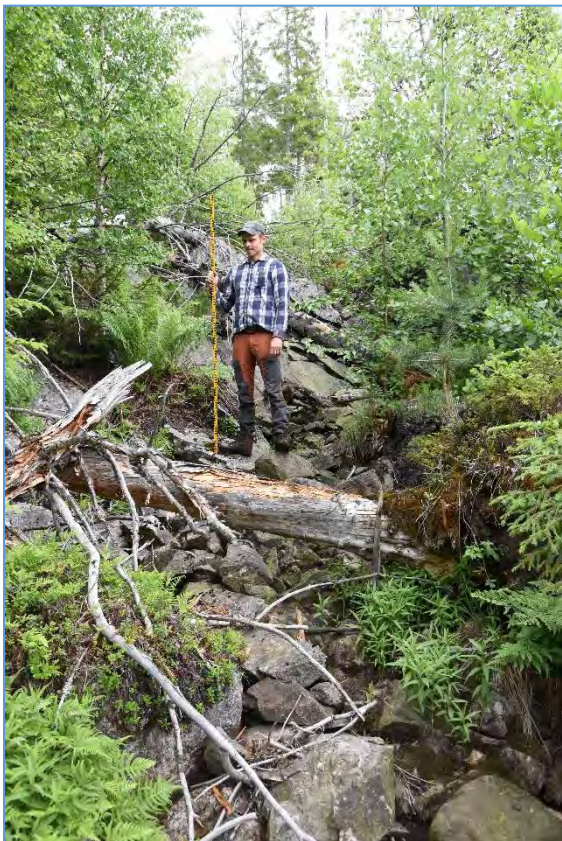
Sträckan består till största delen av ett vattenfall som bedöms som ett definitivt vandringshinder för fisk.

Bild nr 24: Vattenfallet på sträcka arton (torrt vi fotograferingstillfället). Bedöms som ett definitivt vandringshinder.

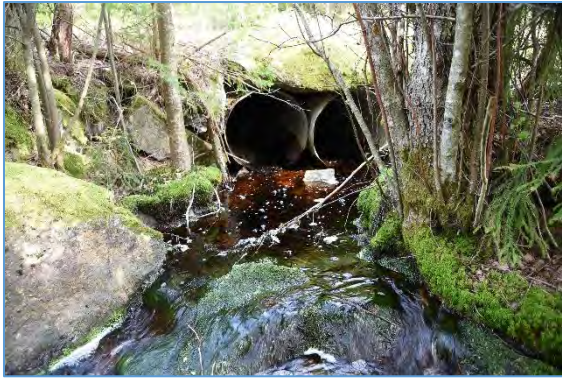
Bild nr 28: Trumman där sträcka 21 slutar.

Lugnflytande sträcka upp till vägtrumma. Kort strömmande del ca femton meter innan trumman. Vägtrumman bör bytas.

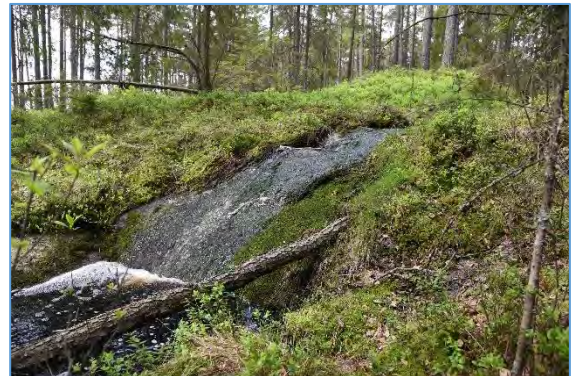
ett fall över en häll som är svårforcerat för fisk med en fallhöjd på 1-1,2 meter. Omges av en varierad natur med våtmarker och på sina ställen mycket kuperad terräng. Skogen består främst av gammal barrskog. Många nedfallna torrgranar på sina ställen. Vilt, riktig Tivedsnatur.

Bild nr 32: Sträcka 23. Svårforcerat fall på sträckan.

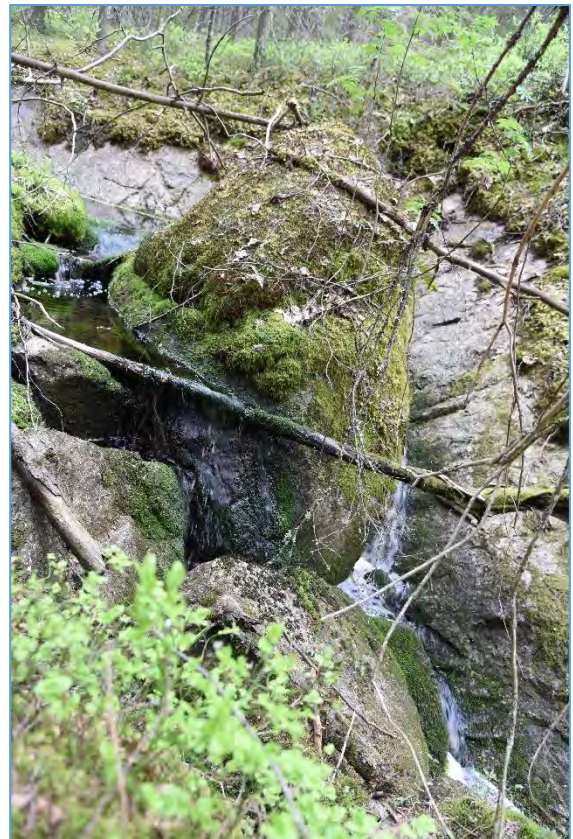
Omväxlande lugna och strömmande partier med enstaka mindre fall. Ett högre fall på 1-1,5 meter finns även på sträckan.

Bild nr 38: Sträcka nr 27. Fall med en fallhöjd på 1-1,5 meter finns på sträckan.

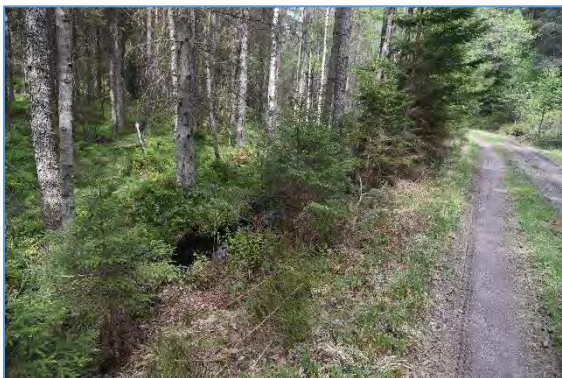
Bild nr 40: Sträcka nr 28.

Svagt strömmande sträcka som går längs vägen. Smal och troligtvis rensad eller påverkad av vägen.

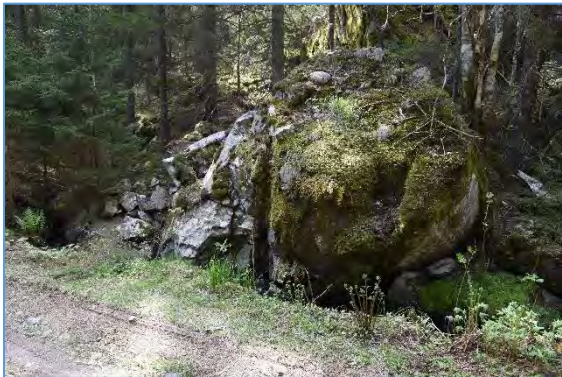
Bäcken försvinner under sprängt block vilket kan vara ett vandringshinder.

Bild nr 46: Sträcka 32. Bäcken försvinner under ett block som är delvis sprängt.

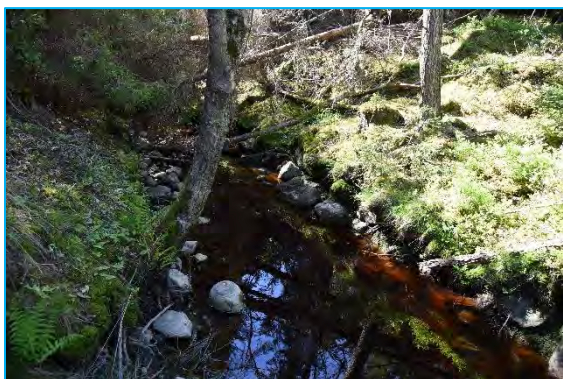
En ca 60 meter lång strömsträcka som är kraftigt rensad. Sträckan ligger i en smal ravin varför den är svår att restaurera med grävmaskin. Ett flertal träd ligger även över bäcken varför den är riktigt besvärlig att åtgärda.

Bild nr 57: Nedre delen av strömsträckan 340 meter uppströms Vättern.

Sträckan restaureras bäst för hand. Grus fraktras med till exempel en fyrhjuling med släp till

bron ca 25 meter nedströms sträckan. Materialet bärs därefter ut på sträckan. Det material som behöver tillföras är främst lekgrus. Sten och block finns längs sidorna. Viss röjning av nedfallna träd behöver göras för att underlätta restaureringen. En skogsväg går fram till bäcken nedströms sträckan. Var den kommer från har inte undersökts men bör komma från Hanebäcken.

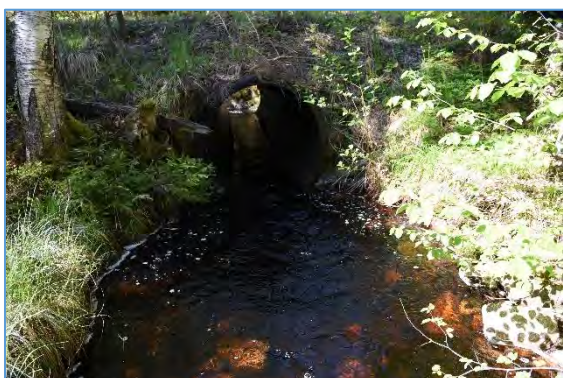
Vägtrumman är vid högre flöden egentligen inte ett vandringshinder men kan vara det vid lägre flöden. Problemet är att den ligger för högt och att ingen naturlig botten finns i trumman.

Bild nr 59: Vägtrumman nedströms Hansjön som behöver justeras.

Något byte av trumma behöver inte göras utan trumman behöver sänkas och en naturlig botten bör om möjligt anläggas i den. Trumman bör läggas i våg för att minska strömhastigheten i den, vilket minskar erosion av den anlagda botten. Strömsträckorna i anslutning till trumman bör därefter åtgärdas där det finns behov.

Alternativet är att höja botten nedströms vilket skulle ge djupare vatten i trumman. Stränderna nedströms trumman är dock flacka varför detta inte rekommenderas.

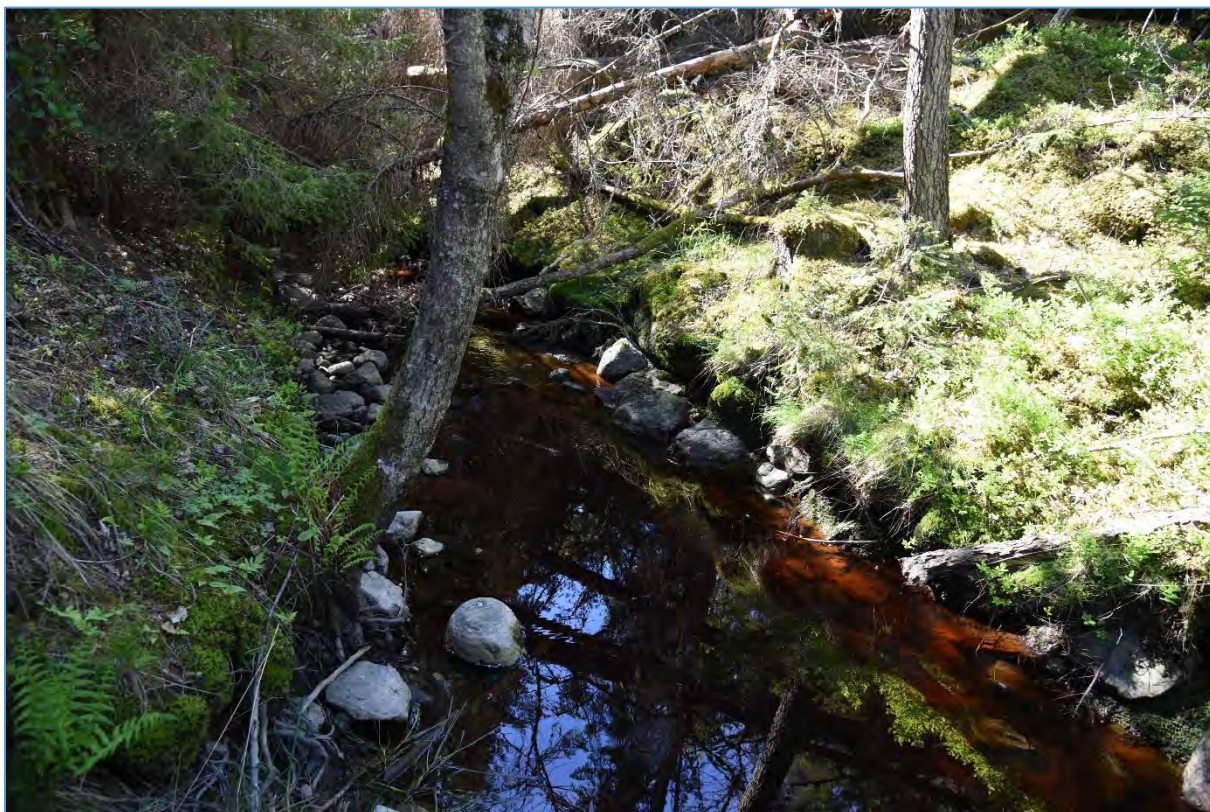
Bild nr 61: Kort, rensad strömsträcka några hundra meter uppströms utloppet.

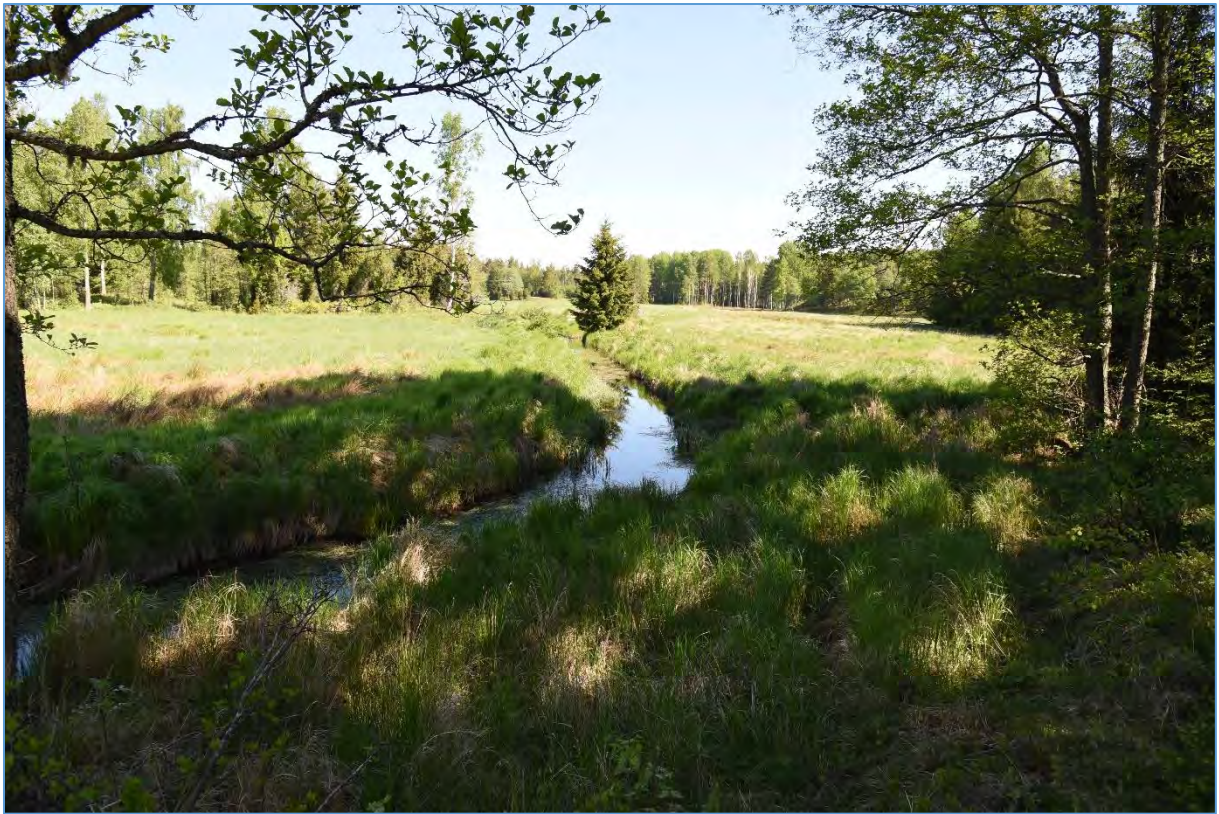
Bild nr 62: Tivedsdalsbäcken nedströms Björkenäs. Liknar här ett rakt jordbruksdike.

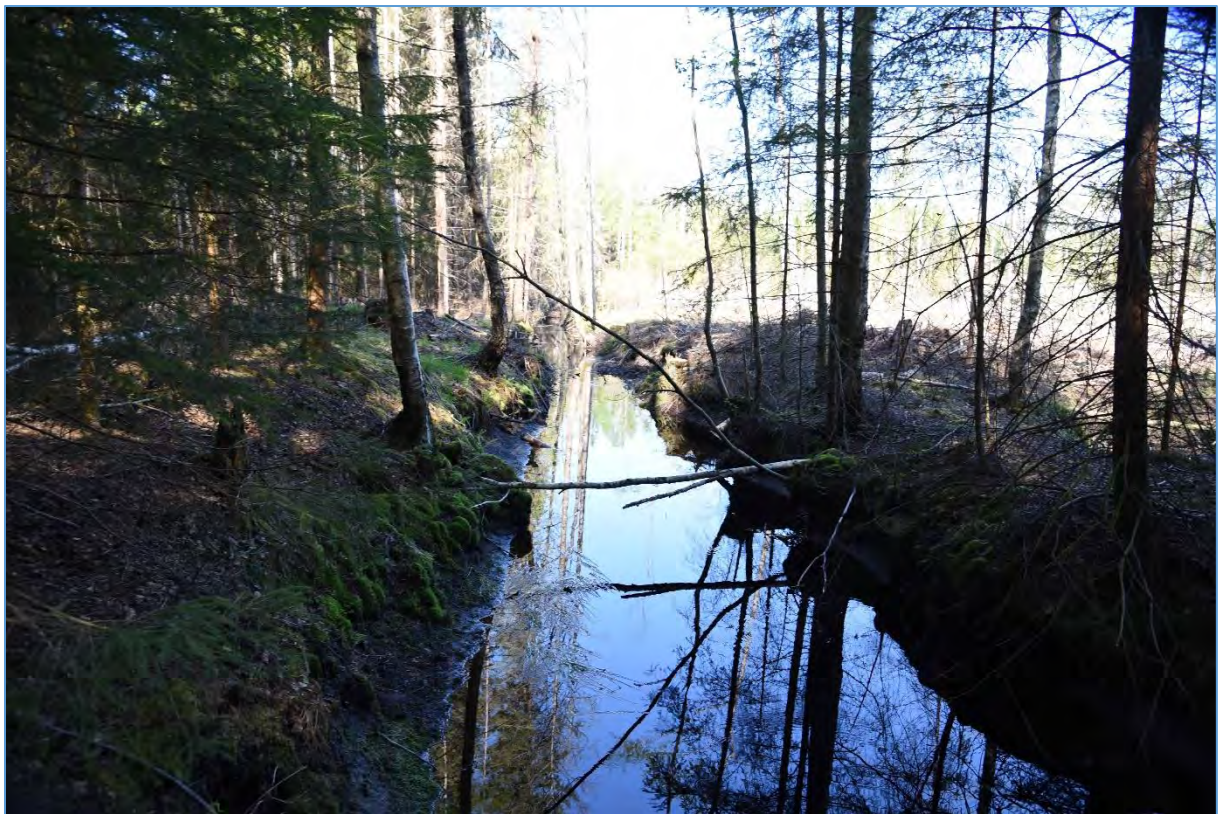
Bild nr 64: Kraftigt påverkad sträcka uppströms väg 49.

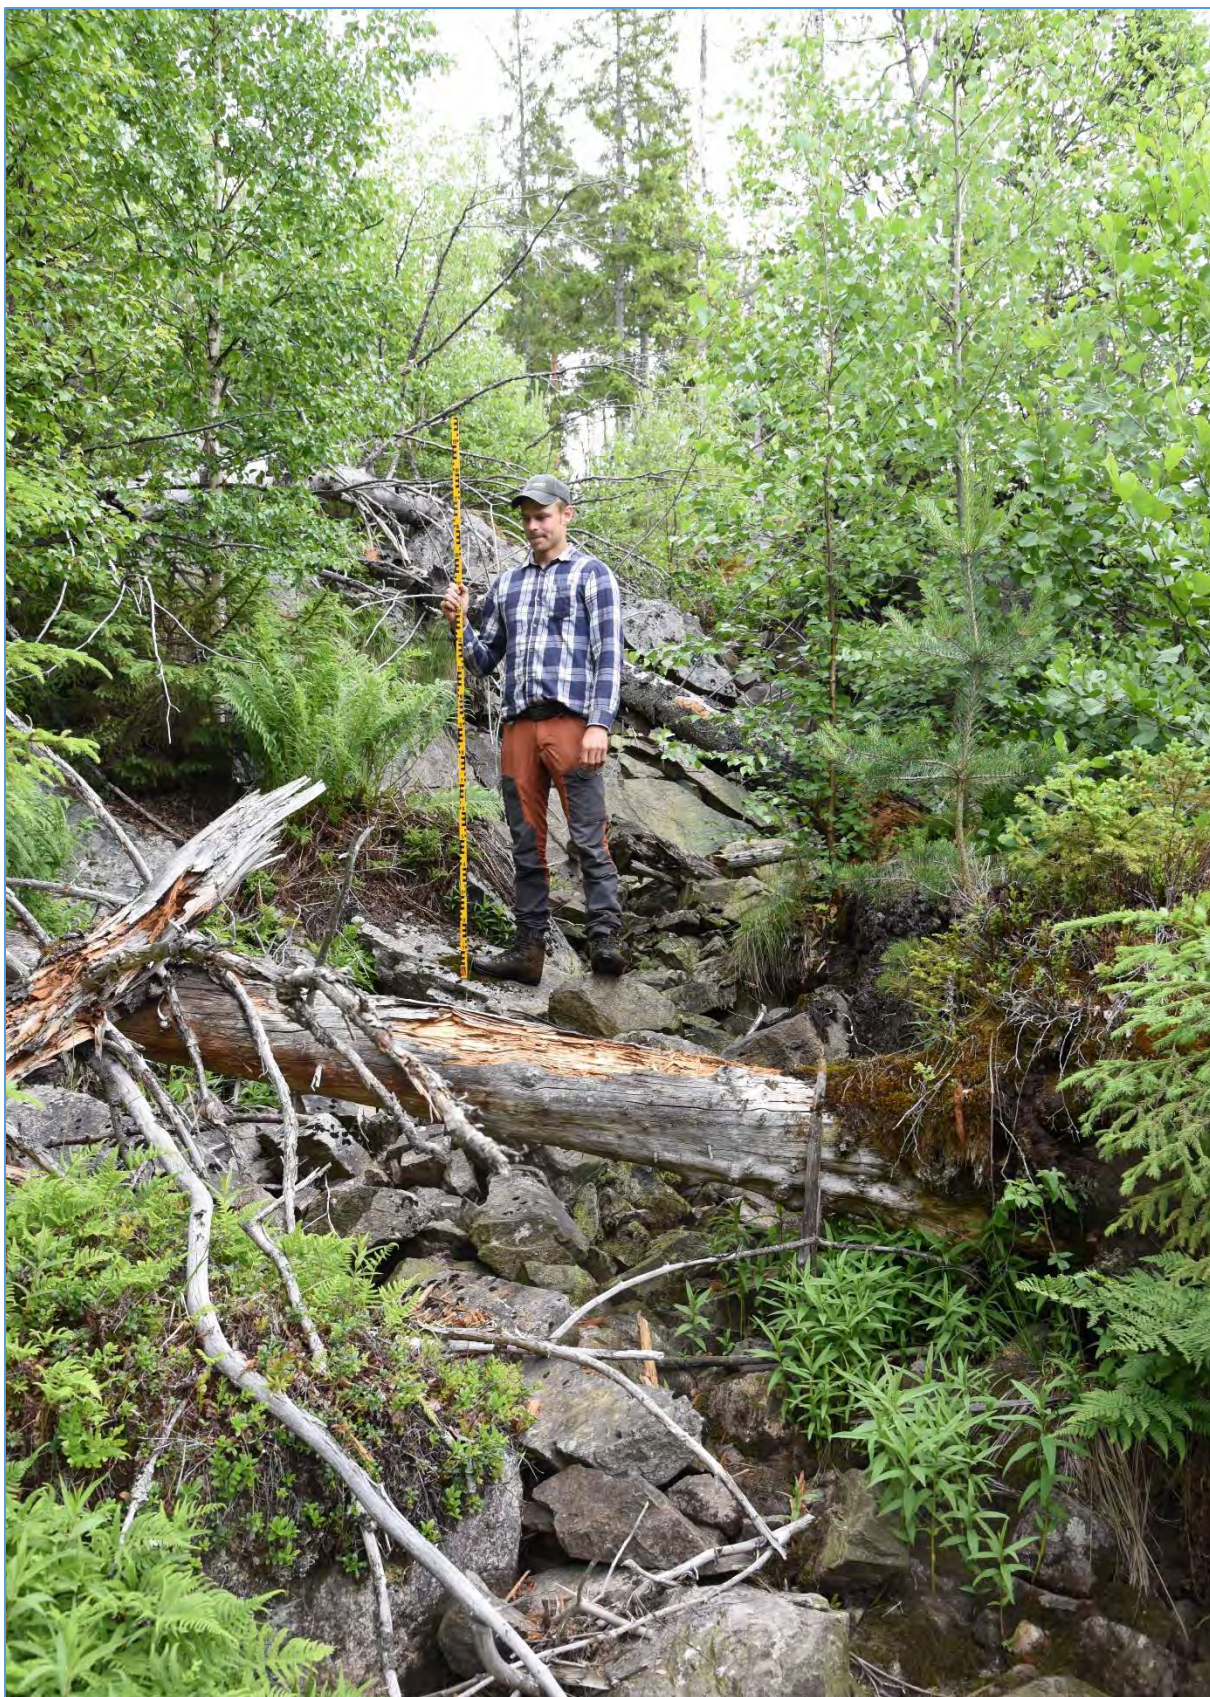
Bild nr 66: Fallet uppströms Hansjön. Bedöms vara ett naturligt definitivt fandringshinder.
