# Djäknabäcken

En utredning om vilka åtgärder som krävs för att restaurera bäcken upp till Stora Djäknasjön

En utredning om vilka åtgärder som krävs för att restaurera Djäknabäcken upp till St Djäkнасjön gjord 2018 av:

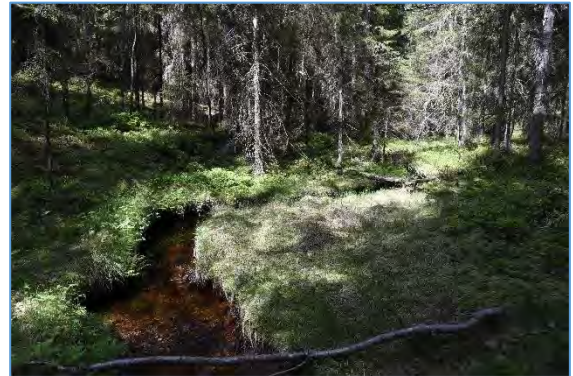
*Bild nr 18: Sträcka 11.*

Strömmande till svagt strömmande sträcka omgiven av granskog. Bottensubstratet domineras av sand och grus men även inslag av sten och block finns. Kraftigt meandrande på sina ställen men ser även nästan rätad ut på något ställe. Vägtrumma på sträckan som bör bytas till halvtrumma eller bro.

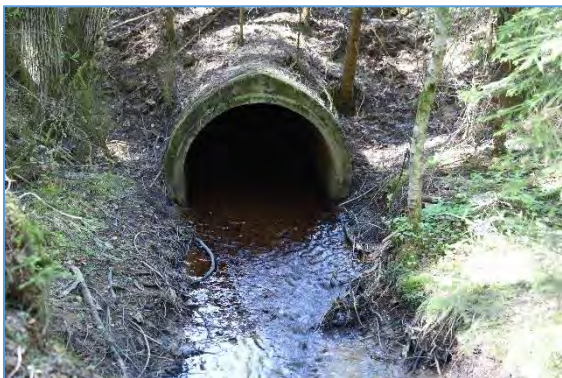
Strömsträcka som domineras av sand, grus och sten där även enstaka block förekommer. Kortare partier finns med större inslag av block. Sträckan slutar vid vägtrumman under väg 49. Trumman är fylld till en tredjedel med grus vilket är bra. Vägtrumman är inget vandringshinder.

*Bild nr 21: Sträcka 13. Vägtrumma som är fylld med grus till en tredjedel.*

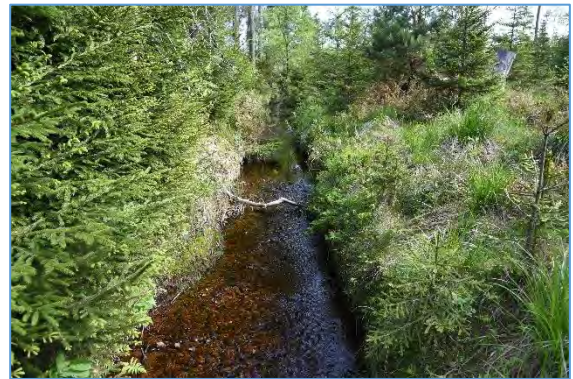
Sträckan går över ett hygge med ungskog som nyligen röjts. Bäckens verkar rätad och grävd. Bottensubstratet består till största delen av grus och hela sträckan bör vara ett ypperligt lek område. Sträckan är på många sätt inte naturlig utan det verkar som stora mängder grus har lagts dit. Bäckens verkar mer naturlig från där skog börjar på den västra sidan.

*Bild nr 23: Sträcka 14. Bäckens verkar grävd och rätad på stora delar av sträckan.*

Utläggning av sten och mindre block på sträcka 14. Sträcka 14 börjar uppströms väg 49 och sträcker sig ca 340 meter uppåt. Material ska vara natursten i storleken 100 – 300 mm. Syftet är att skapa fler ståndplatser och revir, vilket skulle minska konkurrens och därmed öka överlevnaden på öringen tills den är utvandringsfärdig. Målet är inte att täcka hela botten med sten, utan skapa en variationsrik bottenstruktur, som både kan utnyttjas som lek- och uppväxtområde.

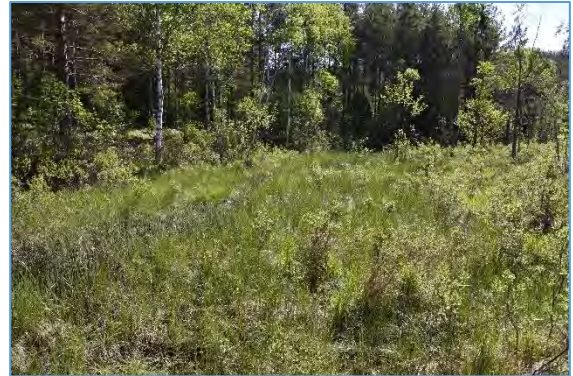
Sträckan börjar vid sjön och går genom vass närmast sjön. Rinner vidare genom en våtmark med otydlig fåra på sina ställen. Tveksamt om fisk hittar upp.

*Bild nr 40: Sträcka 25. Mycket otydlig fåra.*

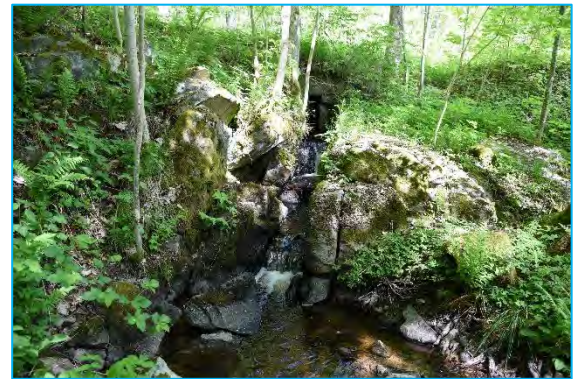
I forsen nedströms bron har åtgärder gjorts för att underlätta uppströmsvandring. Vattnet pressas här ihop och bäcken blir smal, varför små ökningar av vattenföringen snabbt ökar djupet, vilket underlättar uppströmsvandring av fisk. Ingen åtgärd behövs i dagsläget.

*Bild nr 45: Fallet nedströms vägbron vid punkt nr ett.*

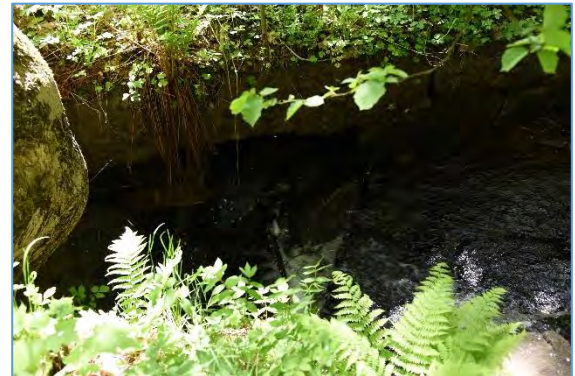
Vägbron är heller inte något vandringshinder, men block hade rasat ner på uppströmssidan, vilket försvårar uppströmsvandring. Ingen stor åtgärd utan kan fixas till med handkraft på någon timme.

*Bild nr 46: Block har rasat ner på uppströmssidan av vägbron. Bör åtgärdas.*

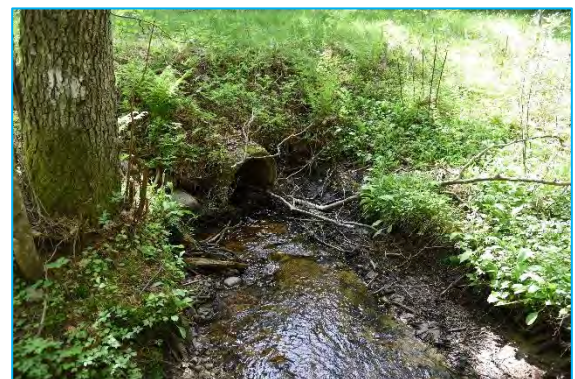
Fisk kommer bevisligen förbi trumman, men trumman är felgjord varför den bör bytas. Halvtrumma eller bro rekommenderas men det skulle även fungera med en större heltrumma. Om heltrumma väljs så ska den grävas ner ordentligt och en naturlig botten anläggas.

*Bild nr 47: Vägtrumman vid punkt nummer två.*

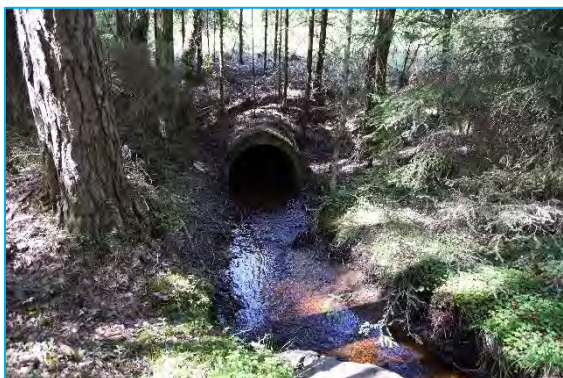
Välgjord betongtrumma under väg 49. Trumman är till en tredjedel fylld med grus varför det är en naturlig botten i trumman. Ingen åtgärd krävs.

*Bild nr 48: Betongtrumma under väg 49. Ingen åtgärd krävs.*

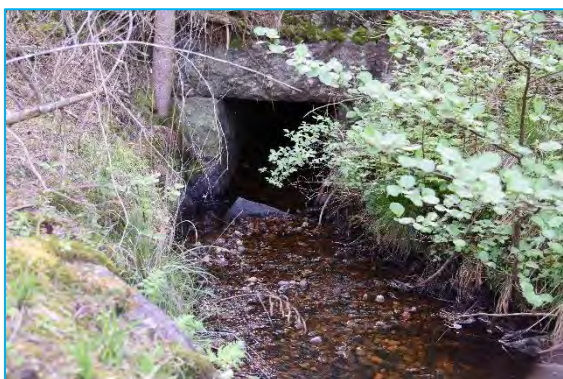
En gammal väg går parallellt med väg 49. Där vägen går över bäcken är en bro anlagd. Ingen åtgärd krävs.

*Bild nr 49: Bro strax uppströms väg 49. Ingen åtgärd krävs.*

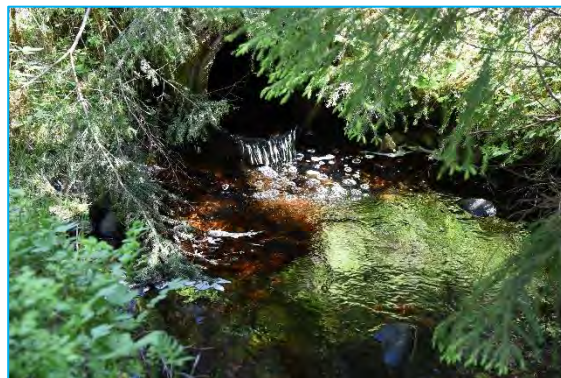
Vägtrumman är i dag ett vandringshinder vid låga flöden. Halvtrumma eller bro rekommenderas, men det skulle även fungera med en större heltrumma. Om heltrumma väljs så ska den grävas ner ordentligt och en naturlig botten anläggas.

*Bild nr 50: Trumman vid punkt nummer fem. Bör åtgärdas.*

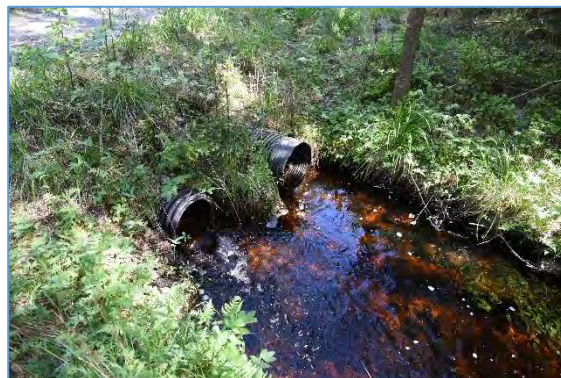
Dubbeltrumma under vägen där Bergslagsleden går. Trummorna är inte rätt gjorda varför de bör bytas. Halvtrumma eller bro rekommenderas, men det skulle även fungera med en större heltrumma. Om heltrumma väljs så ska den grävas ner ordentligt och en naturlig botten anläggas.

*Bild nr 51: Dubbeltrumma under vägen där Bergslagsleden går. Bör åtgärdas.*

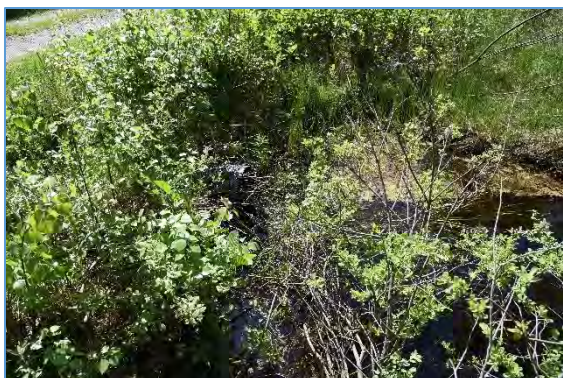
Felaktig trumma som bör åtgärdas. Halvtrumma eller bro rekommenderas, men det skulle även fungera med en större heltrumma. Om heltrumma väljs så ska den grävas ner ordentligt och en naturlig botten anläggas.

Bild nr 52: Felaktig trumma. Bör åtgärdas.

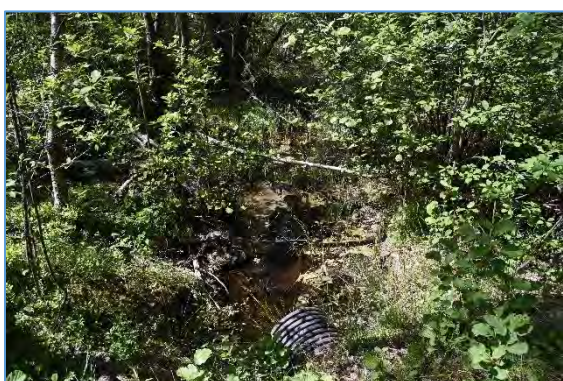
Felgjord trumma strax nedströms utloppet från Stora Djäkna sjön. Bör åtgärdas. Halvtrumma eller bro rekommenderas, men det skulle även fungera med en större heltrumma. Om heltrumma väljs så ska den grävas ner ordentligt och en naturlig botten anläggas.

Bild nr 53: Felgjord trumma strax nedströms utloppet från Stora Djäkna sjön.

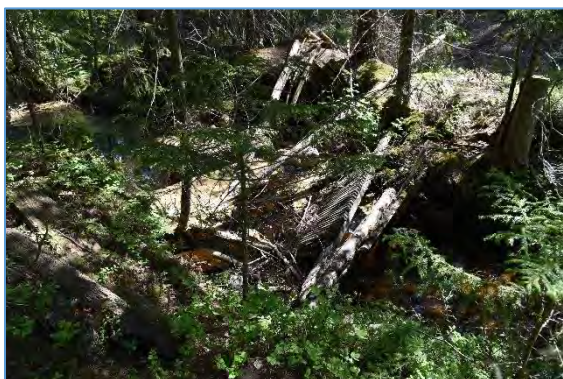
Bild nr 54: Rasat galler i utloppet från Stora Djäkna sjön.

Rasat galler strax nedströms utloppet från Stora Djäkna sjön. Har ingen funktion längre varför det bör tas bort (bild 54).

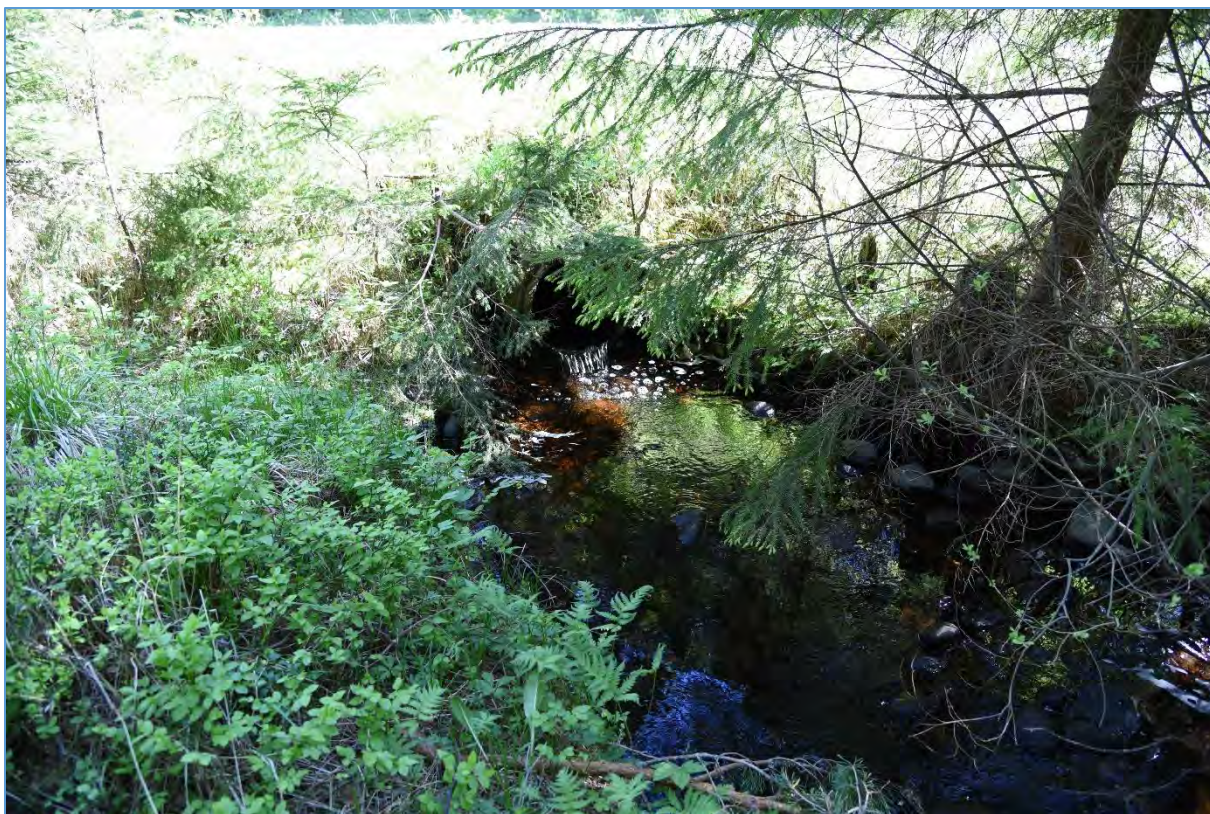
*Bild nr 61: Vägtrumma som behöver bytas ut.*

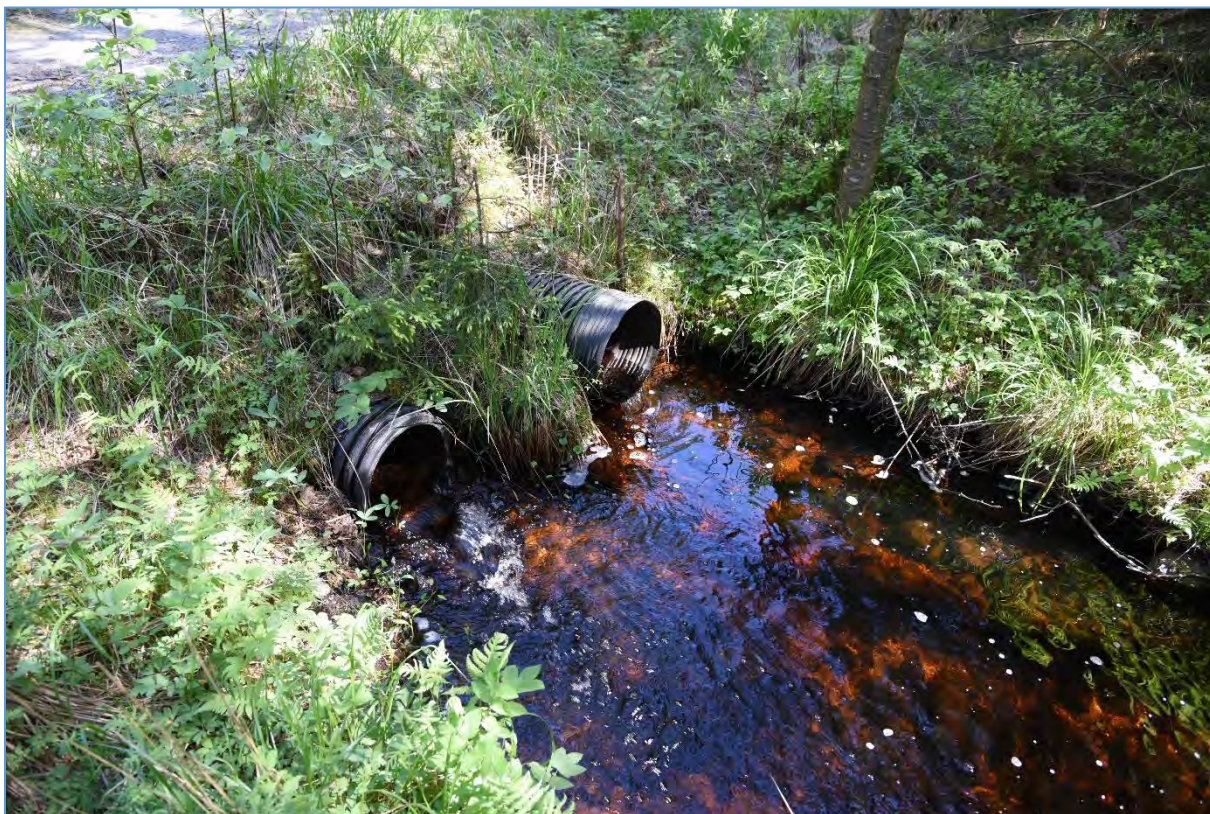
*Bild nr 62: Felanlagda trummor.*
