Moabäcken

En utredning om vilka åtgärder som krävs för
att restaurera bäcken upp till Bocksjön

En utredning om vilka åtgärder som krävs för att restaurera Moabäcken upp till Bocksjön gjord 2018 av:

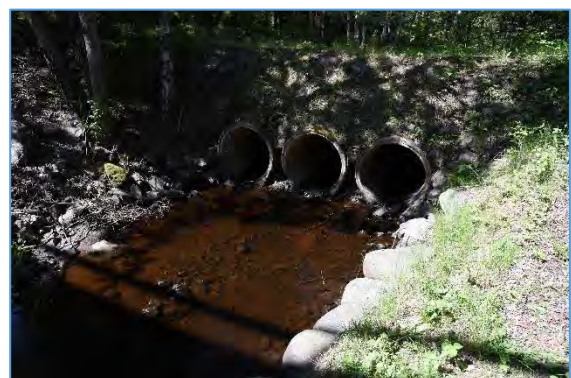
Nedströms vägen är bäcken lugnt flytande och botten består till stora delar av dy. I de nedre delarna förekommer även sten och block. Nedströms vägbron ökar vattenhastigheten något och botten består av sand och grus. Även en grusbank finns vid vägbron. Omgivningarna består av skog som domineras av barr men lövinslaget är större närmare bäcken. Bäcken är här kraftigt påverkad av mänsklig aktivitet. Sträckan slutar vid en trippeltrumma strax uppströms väg 49. Trummorna är ett vandringshinder vid låga flöden.

Bild nr 9: Sträcka nr 1. Trippeltrumman där sträckan slutar.

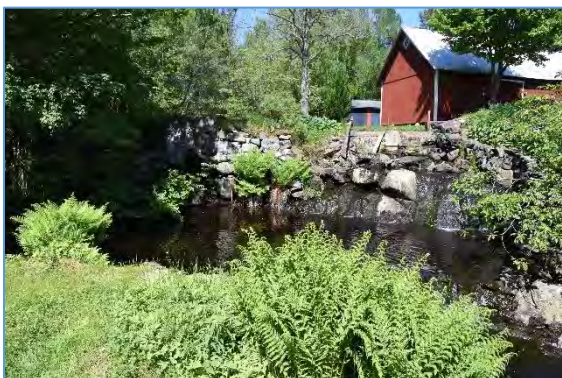
Större delen av sträckan är kraftigt påverkad av de verksamheter som förekommit i området. Bäcken är till vissa delar stensatt och kanaliserad och är även en bit uppdelad i två fåror. Stensättningar finns i anslutning till forsens och en lägre tröskel är även byggd i forsens. Dammens bedöms vara ett absolut vandringshinder med en fallhöjd på knappt 2 meter. Vattennivån uppströms dammen regleras med sättar. Dammens är stensatt och pågjuten på uppströmssidan. Uppströms dammen är en mindre vattenspegel upp till vägtrumman. Dammens reglerar troligtvis vattennivån även på uppströmssidan av vägtrumman vid högre vattensstånd i dammen. Enligt närboende ska fisk kunna ta sig upp förbi dammen vid tillräckliga flöden.

Bild nr 16: Sträcka nr 3. Dammen från nedströmssidan.

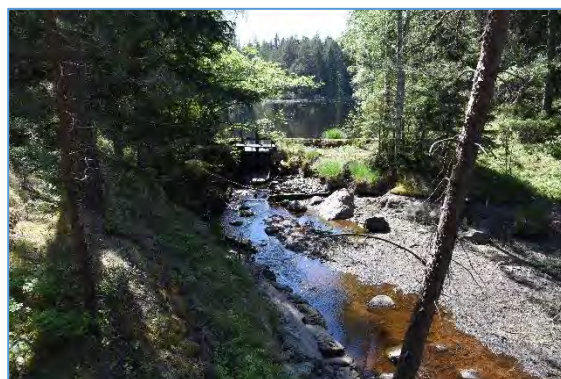
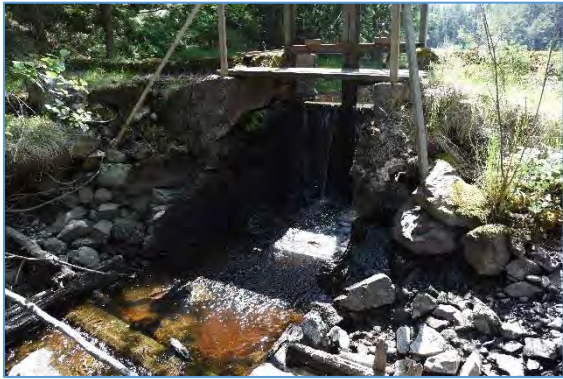
Dammen är stensatt med en pågjuten del på uppströmssidan. Delar av den stensatta delen har rasat ner på nedströmssidan. Vattennivån i Mossadammen regleras med sättar där två spetluckor troligtvis suttit tidigare. Dammen är ca 12-14 meter bred och fallhöjden var vid inventeringstillfället cirka 1,2-1,5 meter. Vid normalvattenstånd är det cirka 0,5 meters fallhöjd. Dammen läcker dels vid utskovet och dels genom dammvallen. Dammen är ett definitivt vandringshinder för fisk.

Bild nr 24: Sträcka nr 5. Dammen mellan Sågdammen och Mossdammen.

Bild nr 25: Sträcka nr 5. Dammen mellan Sågdammen och Mossdammen.

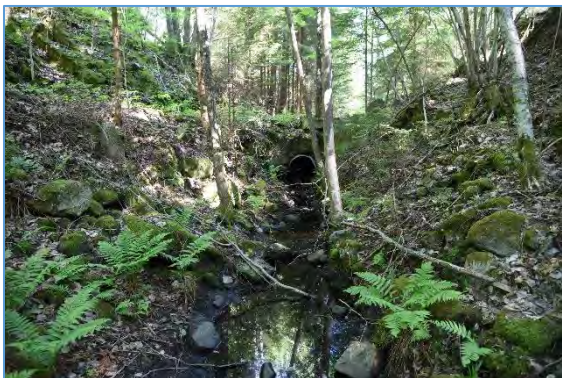
båda sidorna med ett större barrinslag. Den övre delen innan vägtrumman verkar rensad eller grävd.

Bild nr 32: Sträcka nr 8. Övre delen. Slutar vid vägtrumman. Verkar grävd och rensad.

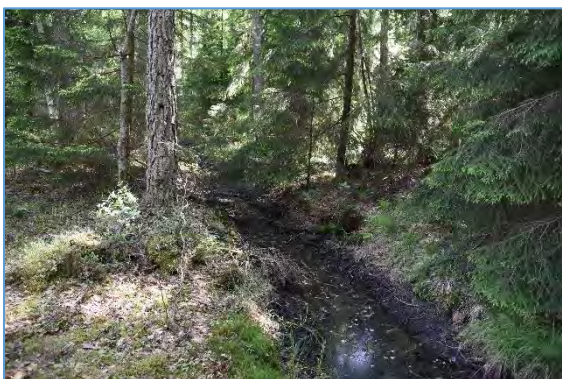
trumman börjar en mosse och bäcken delar sig. Den västra fåran är huvudflödet och den östra verkar grävd och slutar där det brutits torv (bild nr 37). Den västra fåran är smal med mycket vegetation. En bit upp på mossen försvinner bäcken.

Bild nr 37: Östra grävda fåran i biflödet.

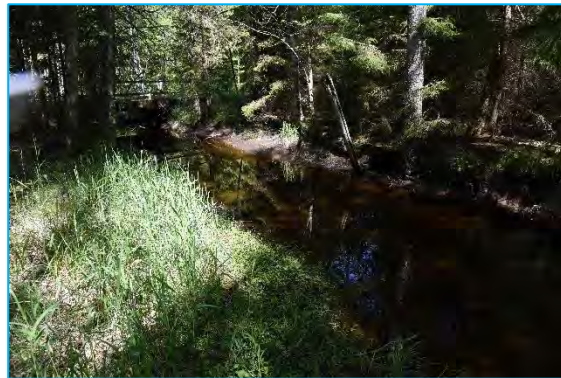
Trumma nr 1

Dubbeltrumma som i dag inte är något vandringshinder. Ingen åtgärd krävs.

Bild nr 39: Dålig bild på trumma nr ett. Trummorna är vid bron på bilden.

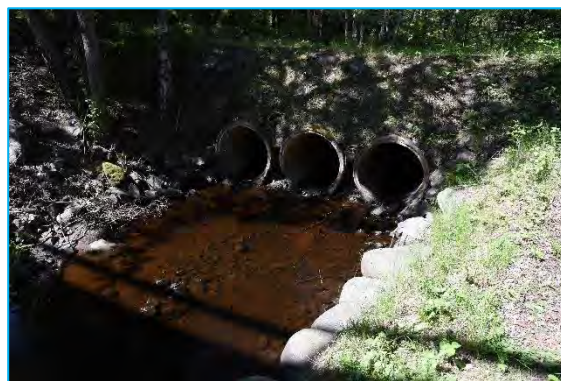
Trumma nr 2

Trippeltrumma som ligger ungefär tio meter uppströms vägbron vid väg 49. Fisk kan ta sig förbi vid medel och högre flöden, men vid lägre flöden är de ett problem. Trummorna ligger för

Bild nr 40: Trumma nr två.

högt och bör grävas ner och förses med en naturlig botten. Alternativt kan de bytas till bro eller halvtrumma.

Justering av höjd på tre trummor samt anläggning av naturlig botten i trummorna. Arbetet beräknas ta 20 timmar för en maskin vilket inkluderar etablering och hemtransport. Till detta kommer en fiskesakkunnig i 12 timmar samt ca 1 m³ grus till en kostnad av 500 kr/m³. Totalt blir då kostnaden **34 430 kr**.

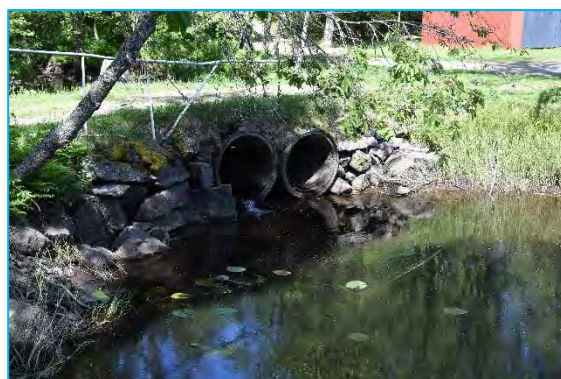
Trumma nr 3

Dubbeltrumma som ligger cirka femton meter uppströms dammen vid Bocksjösågen. Trumman är felmonterad och är ett vandringshinder vid låga flöden. Trummorna ligger för högt och bör grävas ner och förses med en naturlig botten. Alternativt kan de bytas till bro eller halvtrumma.

Bild nr 41: Trumma nr tre.

Åtgärderna görs lämpligen i samband med åtgärderna med dammarna. Det kan dock dröja innan man kan åtgärda dammarna, varför kostnaden som redovisas är för en justering av höjd för befintliga trummor. Arbetet bedöms som något enklare än för trumma ett, varför det bör kunna slutföras på två dagar. Kostnaden för fiskesakkunnig och naturgrus bedöms bli ungefär samma. Kostnaden för en justering av trumman blir totalt **29 370 kr**.

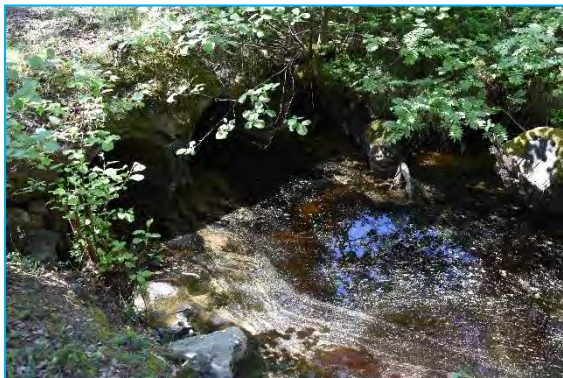
Trumma nr 4

Dubbeltrumma som ligger ca 40 meter nedströms utloppet från Bocksjön. Trumman är i dag inget vandringshinder men bör bytas om övriga åtgärder med dammarna, som redovisas, kommer att genomföras.

Bild nr 42: Trumma nr fyra.

I dagsläget behöver inte trumman åtgärdas, utan det är endast om man åtgärdar dammarna nedströms och anlägger en naturlig strömsträcka mellan Bocksjön och Mossadammen. Kostnaden är en mycket ungefärlig kostnad på en halvtrumma med betongfundament. Trumman, som är i dag, är knappt fem meter. Om man räknar med en kostnad på 12 000 kr/meter så blir den totala kostnaden **60 000 kr**.

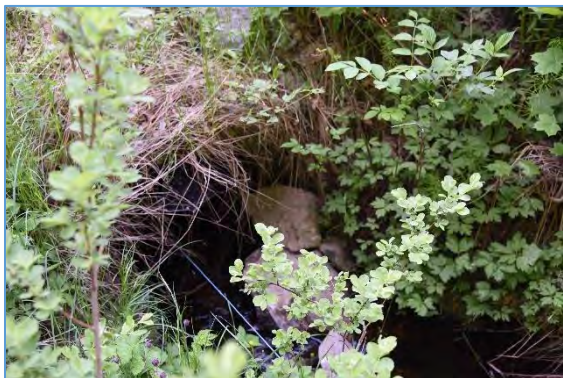
Trumma nr 5

Liten plasttrumma där biflödet går under vägen som går till gården vid Bocksjösågen. Är eventuellt ett vandringshinder. Bör åtgärdas.

Bild nr 43: Trumma nr fem.

Trumma nummer fem är i biflödet under vägen upp till Bocksjösågen. Vägbanken bedöms som låg och vattendraget är litet, varför en halvtrumma utan betongfundament föreslås. Enligt de riktlinjer som redovisas i Ekologisk restaurering av fiskevård skulle ett sådant byte kosta ungefär **18 000 kr**. Kostnaden är tagit från den övre delen av kostnadsspannet som redovisas.

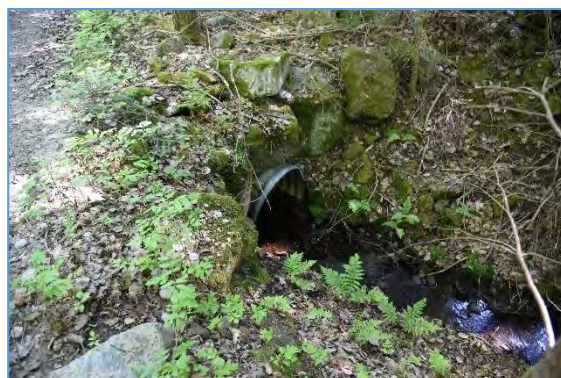
Trumma nr 6

Plåttrumma som i dag inte är ett vandringshinder. Bör dock åtgärdas om bäcken i anslutning till trumman restaureras. Bro eller halvtrumma rekommenderas.

Bild nr 44: Trumma nummer 6.

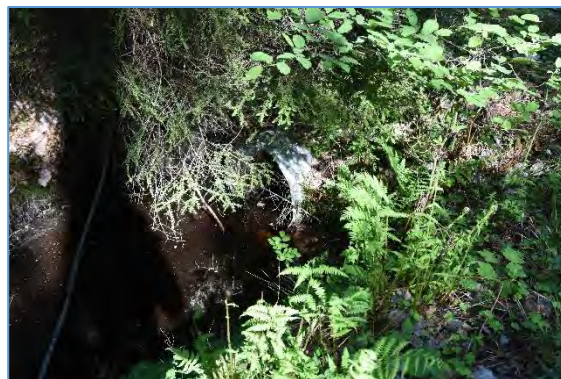
Trumma nr 7

Plåttrumma som ligger cirka 15 meter uppströms trumma sex. Är i dag inte något vandringshinder. Har ingen högre prioritet då inga lekrområden verkar finnas uppströms. Bör dock bytas om bäcken restaureras i anslutning till

Bild nr 45: Trumma nr sju.

trumman. Halvtrumma eller bro rekommenderas.

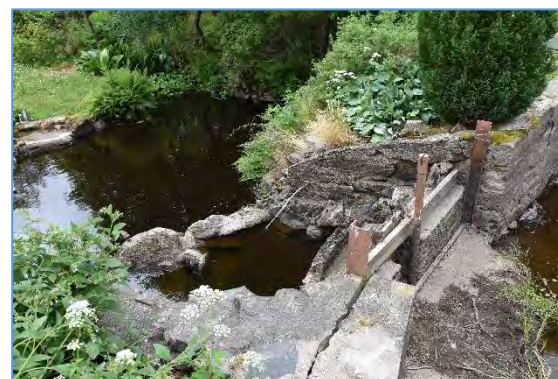
Dammen är ca 20 meter bred med två utskov. Det södra utskovet är en gjuten brunn med ett hål på nedströmssidan där troligtvis ett rör varit anslutet. Intaget av vatten regleras av sättrar. Det norra utskovet är en gjuten nedsänkning i

dammen på cirka 2,4 meter. Mitt på finns ett uttag där sättrar är placerade för att reglera vattennivån.

Bild nr 47: Det norra utskovet.

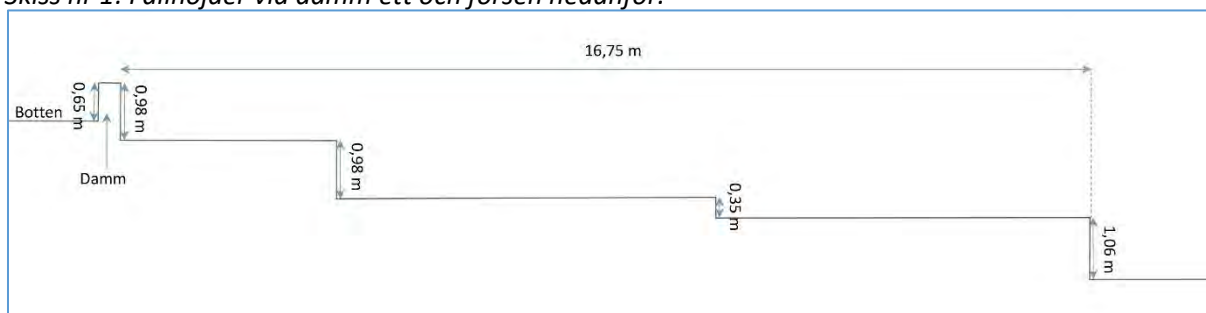
Fallhöjden från överkant av det norra utskovet och ner till en nedliggande låg damm är knappt två meter. Fallhöjden på hela forssträckan från dammen och nedströms nedersta fallet är ungefär 3,4 meter vilket ger en ungefärlig lutning på 20 %. Forsen från dammen och nedströms sker i ett antal trappsteg vilka är illustrerade på skiss nr 1.

Skiss nr 1: Fallhöjder vid damm ett och forsen nedanför.

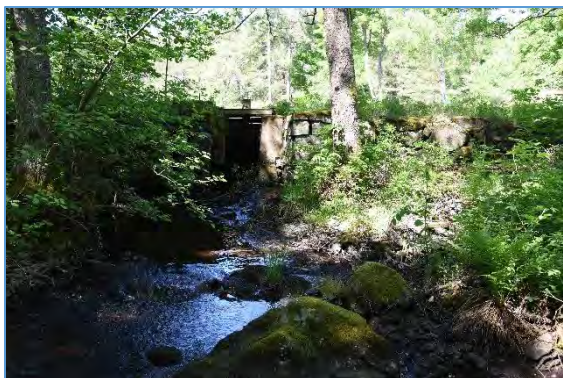
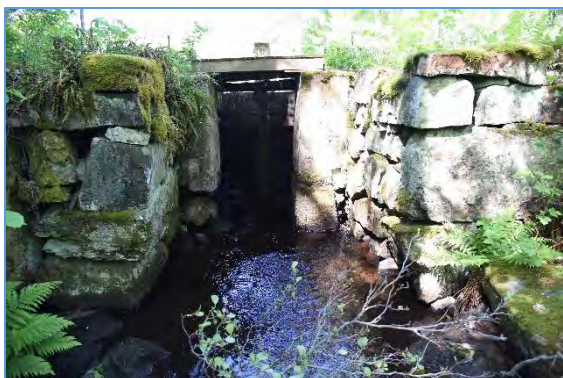
Damm nr 2

Dammen reglerar vattennivån i Sågdammen och ligger ca 100 meter uppströms damm nr 1. Dammen är cirka 25 meter och är stensatt längs större delen av sträckan, utom den västra delen som består av en vall. På uppströmssidan är det pågjutet med betong. Dammen har ett utskov där vattennivån regleras med sättar. I den östra änden har dammen öppnats upp. Öppningen har en fast tröskel som reglerar vattennivån i dammen. Fåran från öppningen ansluter till fåran från utskovet ca 20 meter nedströms dammen. Fallhöjden vid utskovet var 0,5 meter när dammen mättes upp. Det var mycket lågt vattenstånd när mätningarna genomfördes. Vattenytan i Sågdammen låg 92 centimeter lägre än den fasta utloppströskeln. Fallhöjden bedöms därför vara ungefär 1,5 meter vid normalflöde vid utskovet.

Bild nr 48: Damm nr två sedd från nedströmssidan.

Bild nr 49: Utskovet i dammen från nedströmssidan. Vattennivån regleras med sättar.

Vid damm två bör det fyllas ut mot dammen på uppströmssidan för att förhindra läckage och eventuellt kan nuvarande utskov gjutas igen. Utloppet från Sågdammen skulle då bli i det omlöp som finns i dag med en fast tröskel. Eventuellt behöver tröskeln förstärkas och breddas, även erosionskydd behöver anläggas mot marken på den nordöstra sidan.

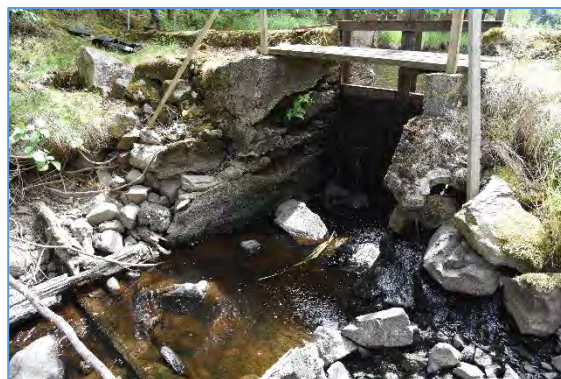
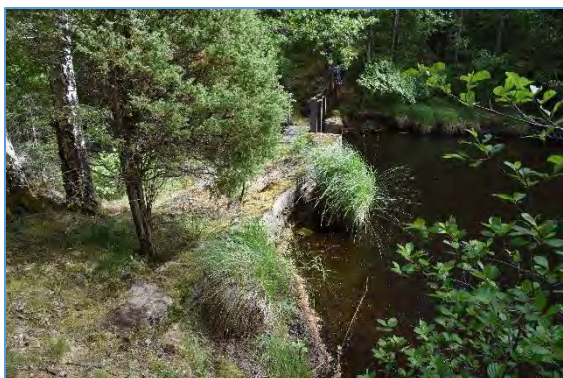
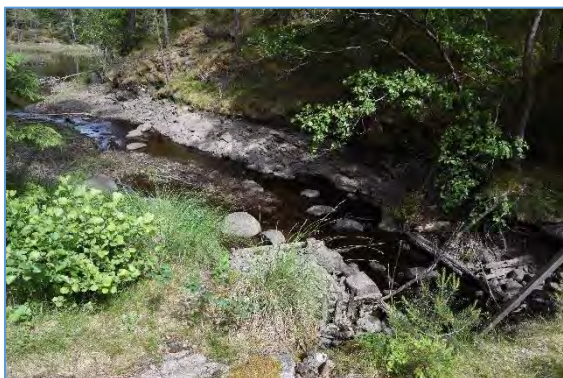
Dammen ligger mellan Sågdammen och Mossadammen och reglerar vattennivån i Mossadammen. Mossadammen har samma vattennivå som Bocksjön som ligger uppströms. Dammen är ungefär 15 meter lång och knappt två meter bred. Vattennivån och flödet nedanför regleras med två spetluckor. Dammen är stensatt med en pågjuten del av betong på uppströmssidan. När dammen mättes upp var vattennivån mycket låg och vattenspegeln i Sågdammen var ca 30 meter nedströms dammen. Skillnad i vattennivå mellan Såg- och Mossadammen var då ungefär 1,5 meter. Normalt är fallhöjden 0,5 meter.

Bild nr 51: Damm nr 3 sedd från nedströmssidan.

Bild nr 52: Dammen sedd från uppströmssidan

Bild nr 53: Vattenståndet var mycket lågt på nedströmssidan och ett rinnande vattendrag hade bildats på dammens nedströmssida.
