# Tingsjöbäcken

En utredning om vilka åtgärder som krävs för  
att restaurera bäcken upp till St Tingsjön

En utredning om vilka åtgärder som krävs för att restaurera Tingsjöbäcken upp till St Tingsjön gjord 2018 av:

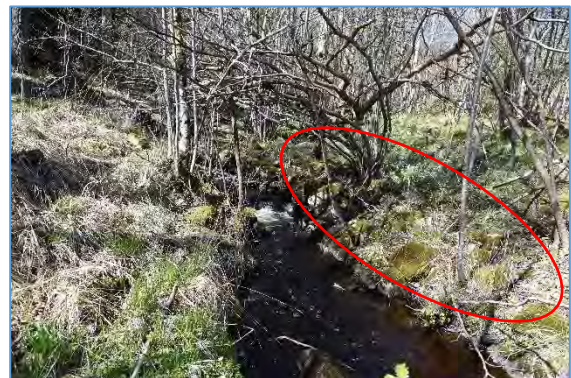
Bild nr 8: Stora delar av sträcka ett är rensad.

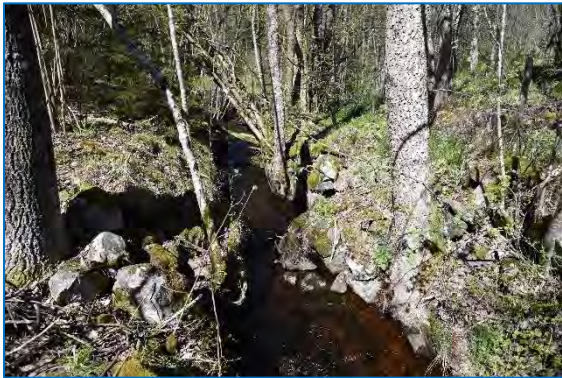
*Bild nr 9: Vissa delar av sträcka ett är kanaliserad med stensättning längs kanterna.*

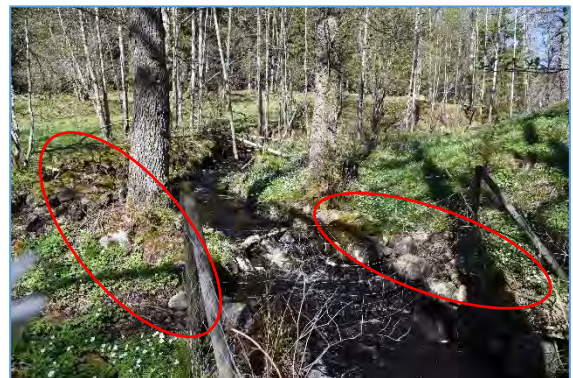
*Bild nr 12: Sträcka tre. Bitvis kraftigt rensad. Näst intill kanaliserad på sina ställen.*

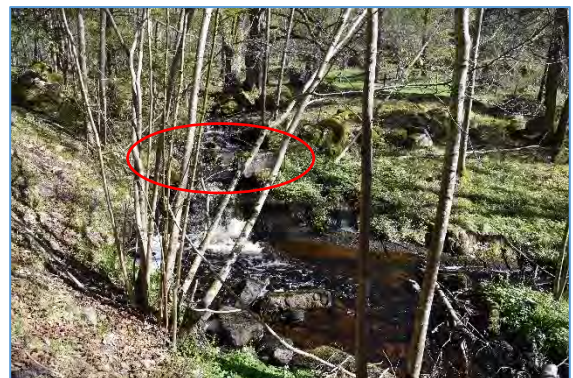
*Bild nr 13: Rester av en mindre gjuten damm finns ca 10 meter nedströms bron.*

Ca tio meter nedströms bron vid Hyttehamn finns rester av någon typ av dammkonstruktion (karta nr 4). Dammen är inte ett vandringshinder men för att underlätta vandring vid lägre flöden bör resterna tas bort.

Det är en mycket liten åtgärd och görs bäst i samband med övriga åtgärder på sträckan upp till gamla vägbron. Kostnaden redovisas därför inte separat utan är inbakad i övriga åtgärder i området.

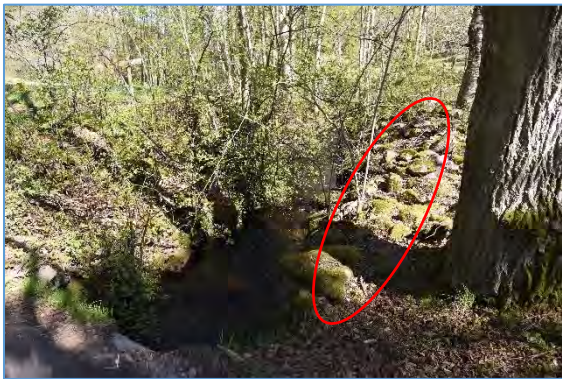
*Bild nr 14: Kraftigt rensad del strax uppströms bron på sträcka fyra.*

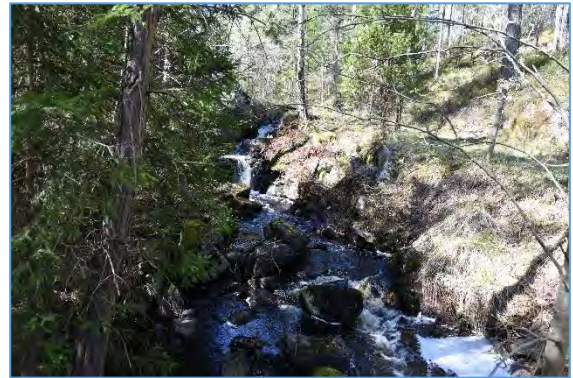
*Bild nr 17: Det mindre av de två fallen på sträckan.*

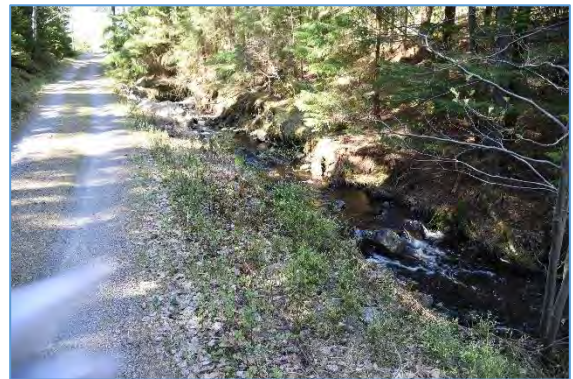
*Bild nr 18: Övre delen av sträcka 5. Bäcken är här kraftigt påverkad av vägen.*

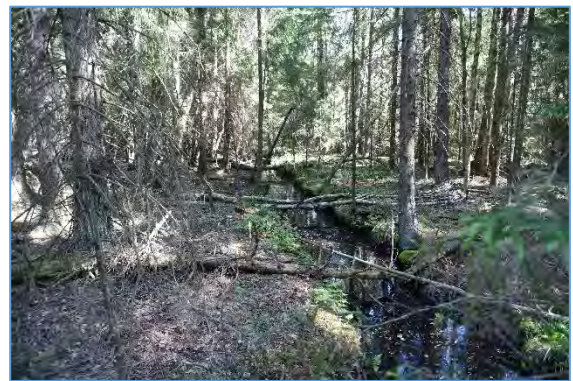
*Bild nr 28: Bäckens är till stora delar rak på sträcka åtta vilket tyder på att den är rätad.*

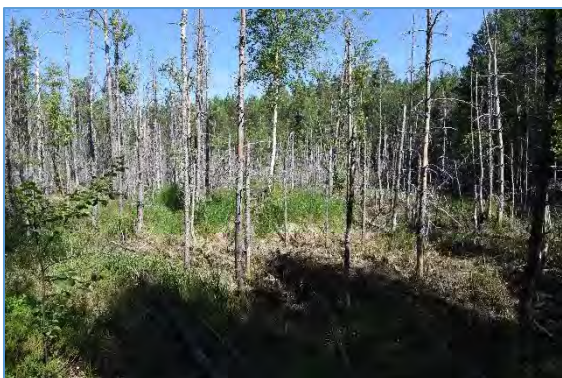
*Bild nr 32: Nedre delen av sträcka tio är kraftigt påverkad av en bäverdamm.*

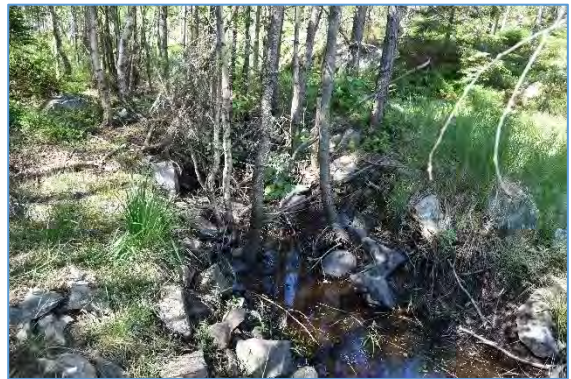
*Bild nr 33: Kortare rensad del på sträcka 10. Troligtvis en strömsträcka.*

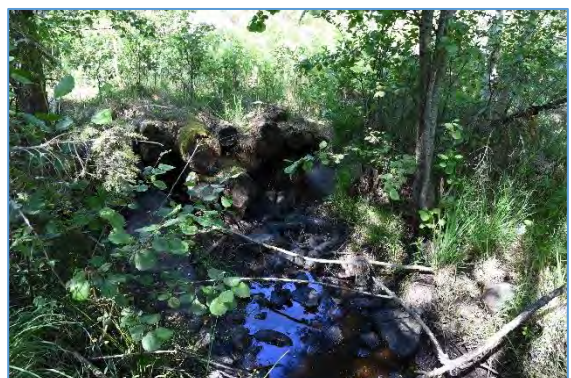
*Bild nr 35: Stockbro över bäcken som bedöms vara ett vandringshinder.*

Bäcken har fyllts med stockar för att kunna köra över bäcken vid punkt E (karta nr 4). Bron bedöms vara ett vandringshinder i dag varför den bör tas bort. Inget skogsbruk bedrivs för tillfället i området varför ingreppet inte påverkar någon verksamhet.

Åtgärden görs lämpligen med en grävmaskin som då även kan rätta till bäckfåran vilken är rensad. Kan även göras med skotare.

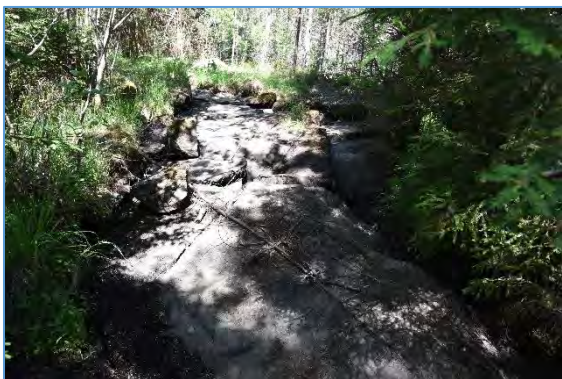
*Bild nr 37: Häll på sträcka elva. Kan vara svårforcerad vid lägre flöden.*

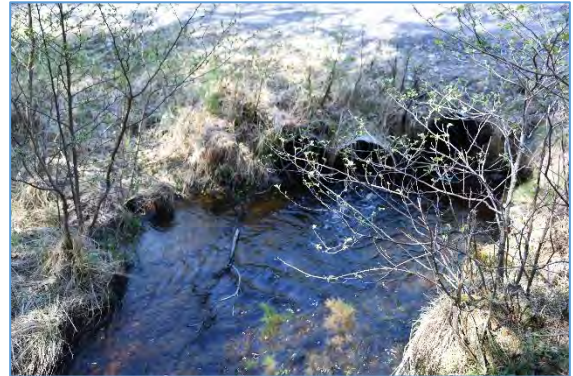
*Bild nr 39: Sträcka elva slutar vid vägen. Tre vägtrummor finns som bör bytas mot halvtrumma eller bro.*

Vid punkt F går bäcken under vägen genom tre vägtrummor. Trummorna är gamla och bör bytas mot bro eller halvtrumma. Används halvtrumma bör denna grävas ner under bäckens naturliga bottennivå så att en naturlig botten kommer att skapas i trumman.

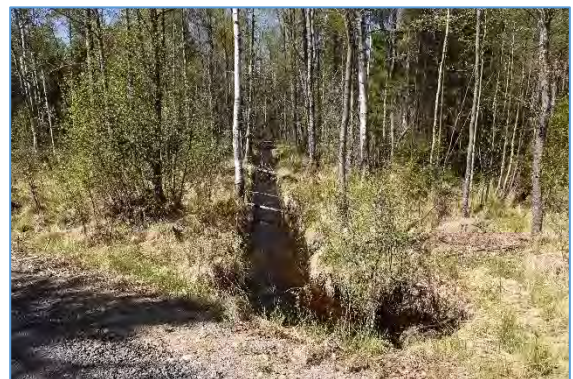
*Bild nr 40: Nedersta delen av sträcka tolv. Bäcken är troligtvis rätad.*

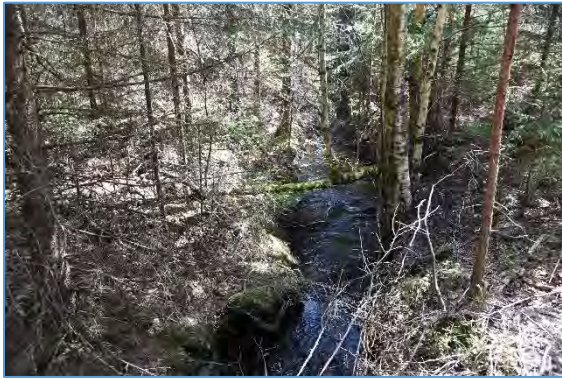
*Bild nr 41: Kortare strömsträcka på sträcka tolv. Bäckan är här kraftigt rensad.*

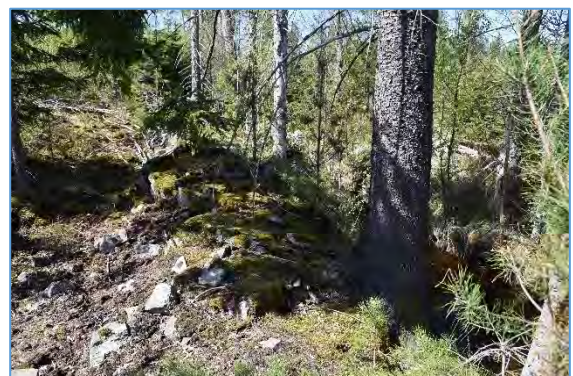
*Bild nr 46: Kortare strömsträcka på sträcka 14. Eventuellt har det sprängts på sträckan.*

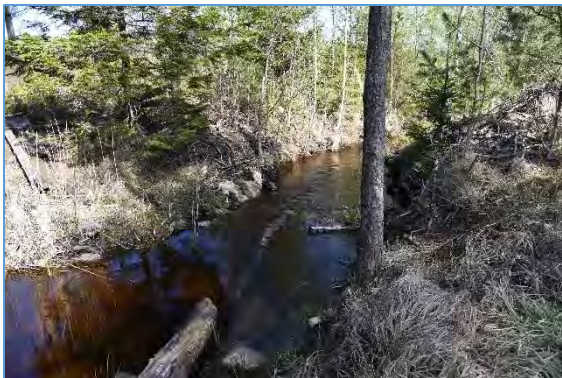
*Bild nr 48: Utloppet från Andsjön är grävt.*

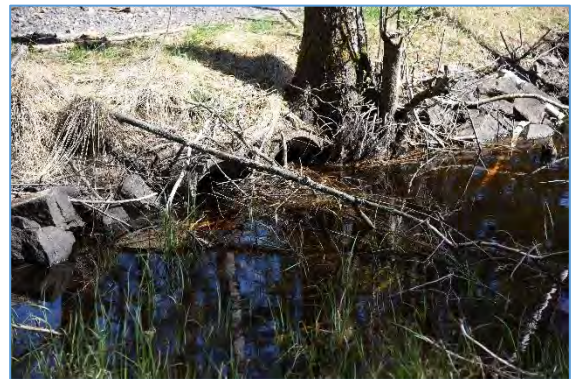
Kort lugnflytande sträcka mellan Stora och Lilla Tingsjön. En dubbeltrumma av betong finns på sträckan. Troligtvis inget vandringshinder men

bör bytas mot halvtrumma eller bro i en framtid.

*Bild nr 51: Vägtrummor på sträcka 16.*

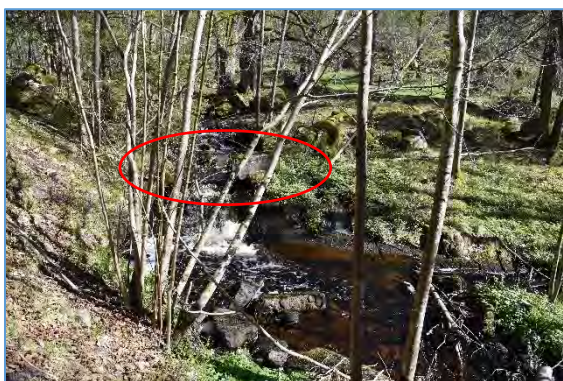
*Bild nr 59: Rester av den gjutna dammen nedströms bron vid Hyttehamn.*

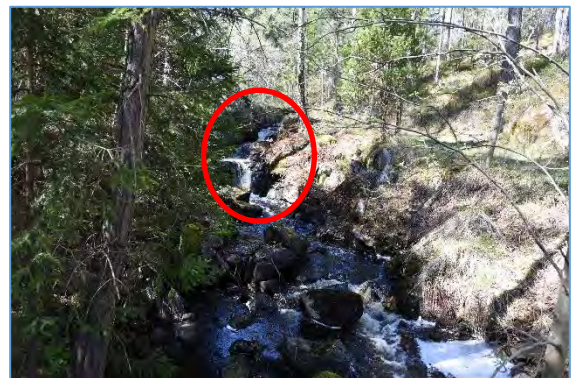
Strax uppströms det stora fallet finns ett mindre fall (punkt C, karta nr 4). Fallet är inget vandringshinder vid medel och högre vattenföring men åtgärder kan vidtas för att underlätta vandring.

*Bild nr 61: Mindre fall där åtgärder går att göra för att underlätta vandring.*

Fallet åtgärdas i samband med att omgivande strömsträcka restaureras.

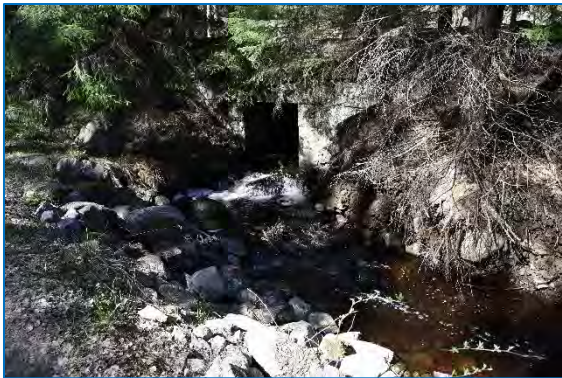
Bild nr 62: Gamla vägbron.

Trumman (bron) går under en gammal väg. På nedströmssidan är ett mindre fall som vid lägre vattenföring kan vara ett vandringshinder. I trumman är det också en tunn utbredd vattenmassa som försvårar passage genom trumman.

Vattennivån höjs nedströms så att fallet i princip försvinner. Sidorna är branta på båda sidor av bäcken varför en höjning av vattennivån inte är något större problem. Antingen kan man höja hela botten genom att fylla ut nedströms bron eller också tröskla upp nivån med kanske två mindre trösklar. Vilket förslag man väljer får avgöras vid arbetet. För att underlätta passagen i trumman bör sten och block läggas ut så att det skapas variation av ström- och djupförhållanden.

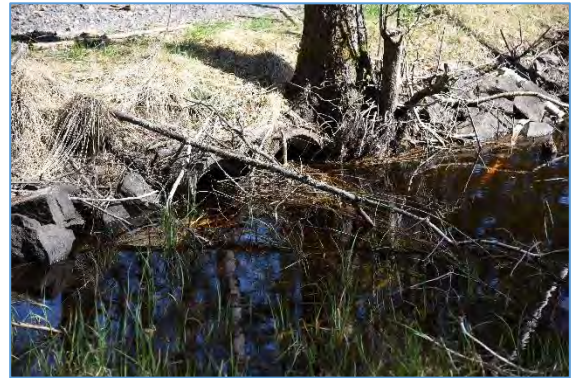
Utgör i dagsläget inget vandringshinder men bör bytas till bro eller haltrumma om fisk börjar vandra ända upp till Tingsjöarna. Om det finns lek- och uppväxtområden uppströms Stora Tingsjön har inte utretts. Låg prioritet på åtgärd i detta läge.

Bild nr 65: Betongtrummorna mellan Stora- och Lilla Tingsjön.

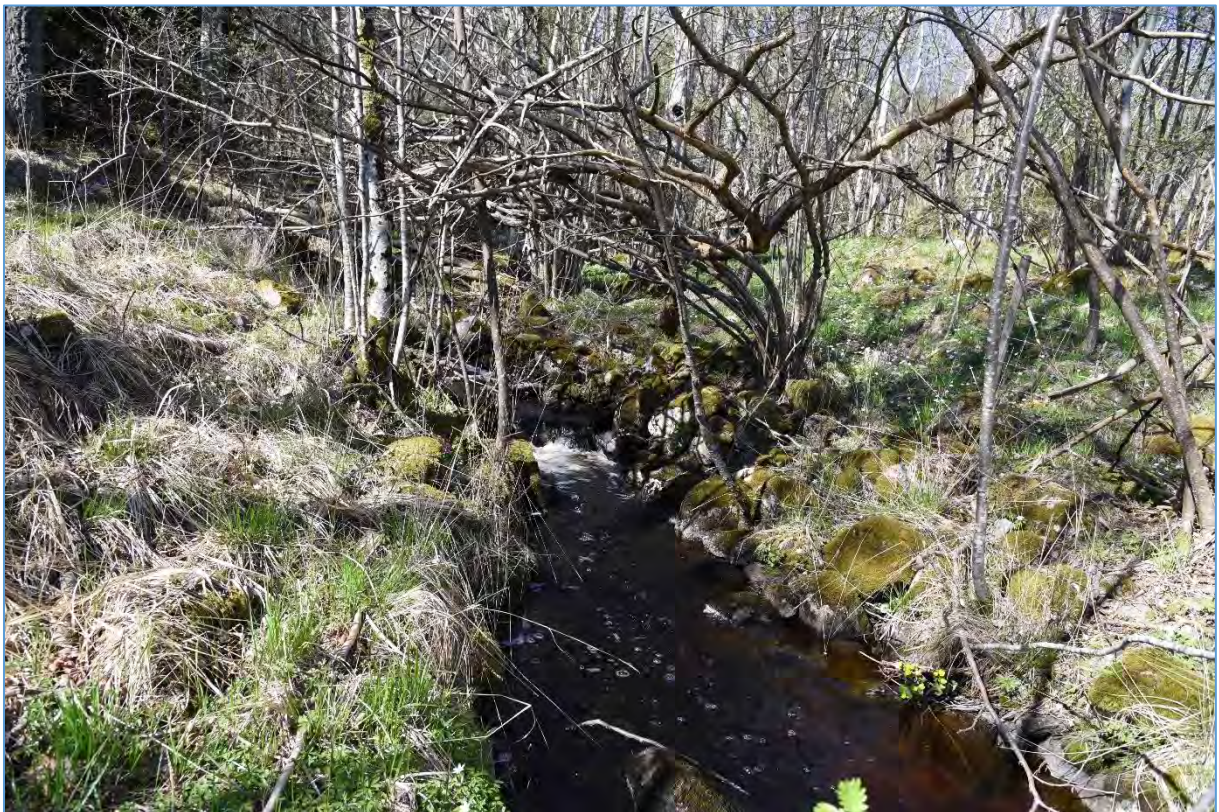
*Bild nr 67: Nedre delen av Tingsjöbäcken. Kraftigt rensad.*

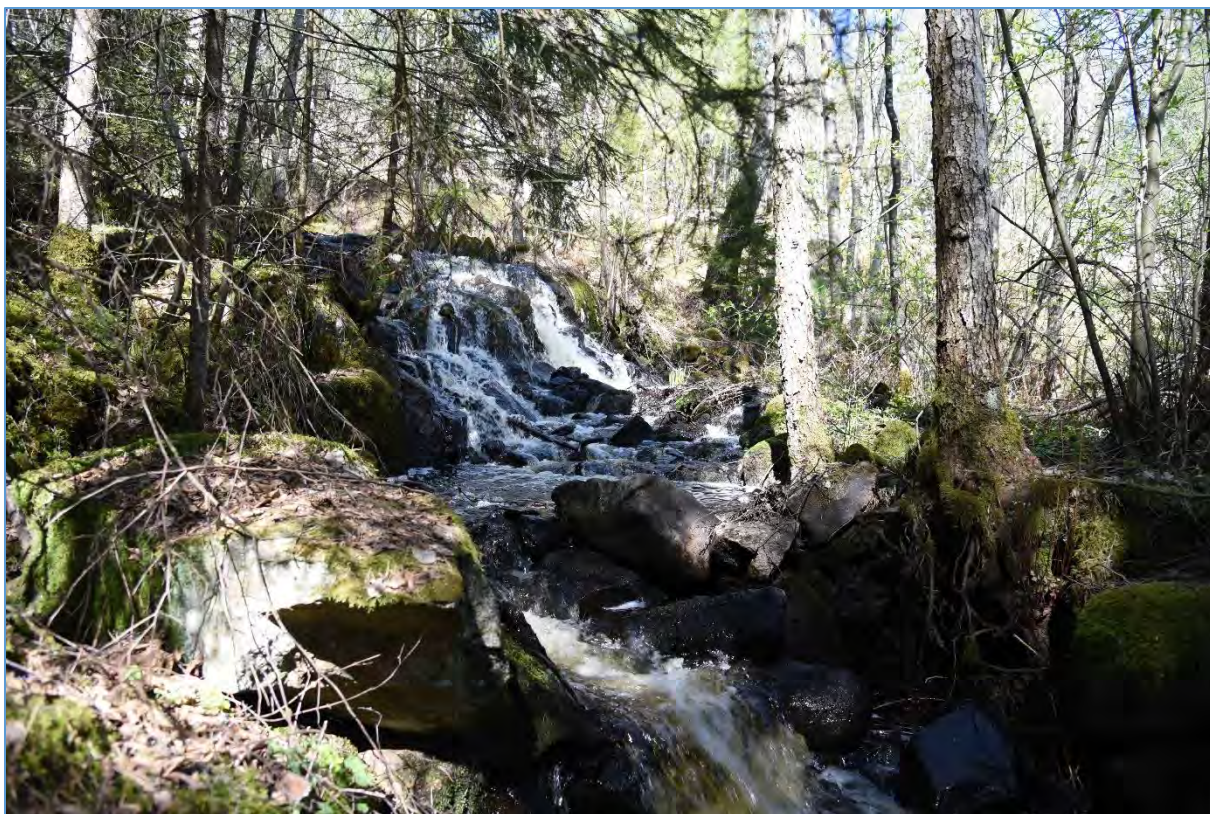
Vid punkt B på karta nr 4 finns ett fall som i dagsläget är ett vandringshinder för fisk. Om detta är ett naturligt hinder eller inte är svårt att avgöra. Uppströms fallet är bäcken kraftigt påverkad av vägen som går längs bäcken och nerströms är bäcken rensad. Detta gör att det är svårt att säga om bäcken har sitt naturliga lopp vid fallet eller om den haft en annan sträckning. Rensningarna som skett nerströms har också medfört att fallhöjden vid fallet troligtvis är större i dag än innan rensningarna utfördes. Detta gör att bäcken och fallet kan ha sett helt annorlunda ut innan människan påverkade bäcken. Dessutom bör fisk kunna gå upp om man restaurerar bäcken nedströms fallet vilket skulle ge en avsevärt högre vattenyta än nuvarande förhållanden. Osäkerheten i tidigare utseende och att det troligtvis går att åtgärda problemet med enkla medel gör att det troligtvis inte är ett naturligt hinder utan en svår passage som människan gjort till ett absolut vandringshinder.

Den totala fallhöjden är ca 1,8-1,9 meter på en sträcka av sex meter vilket ger en medellutning på knappt 31%. Lutningen är dock inte jämn utan den första metern är i princip fritt fall. Problemet är att vattnet rinner över en håll vilket innebär att även om fisken klarar hoppet så har den mycket svårt att ta sig vidare på grund av

*Bild nr 68: Fallet nedströms väg 49 som i dag är ett vandringshinder.*

Förslaget är därför att restaurera strömsträckan nedströms och höja vattennivån med 0,3-0,4 meter nedströms fallet. Då skulle det bli ett fritt fall på 0,6-0,7 meter vilket bedöms vara möjligt för en öring att hoppa. Detta förutsatt att en djupare hölja anläggs nedanför fallet. För att underlätta passagen över hällen fästs block som skapar djupare vatten och en variation av strömförhållandena. Blocken sätts så att de förstärker de strukturer som finns i hällen i dag och därmed fördjupar vattnet och skapar variation i strömförhållandena. Blocken fästs med rostfri stång genom blocket och ner i hällen. Troligtvis kräver åtgärden justeringar ett till två år efteråt när man sett hur det blir vid olika vattenföring.

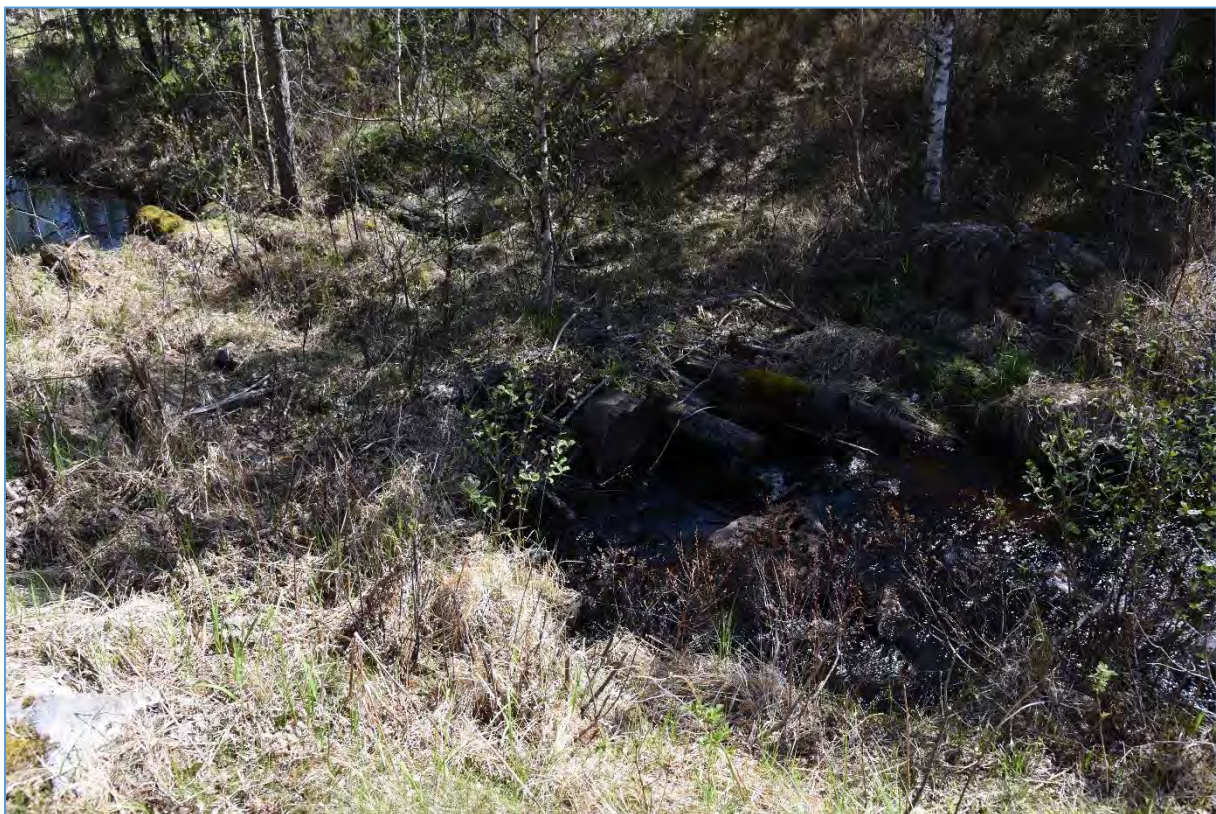
*Bild nr 71: Stockbron som bedöms vara ett vandringshinder.*

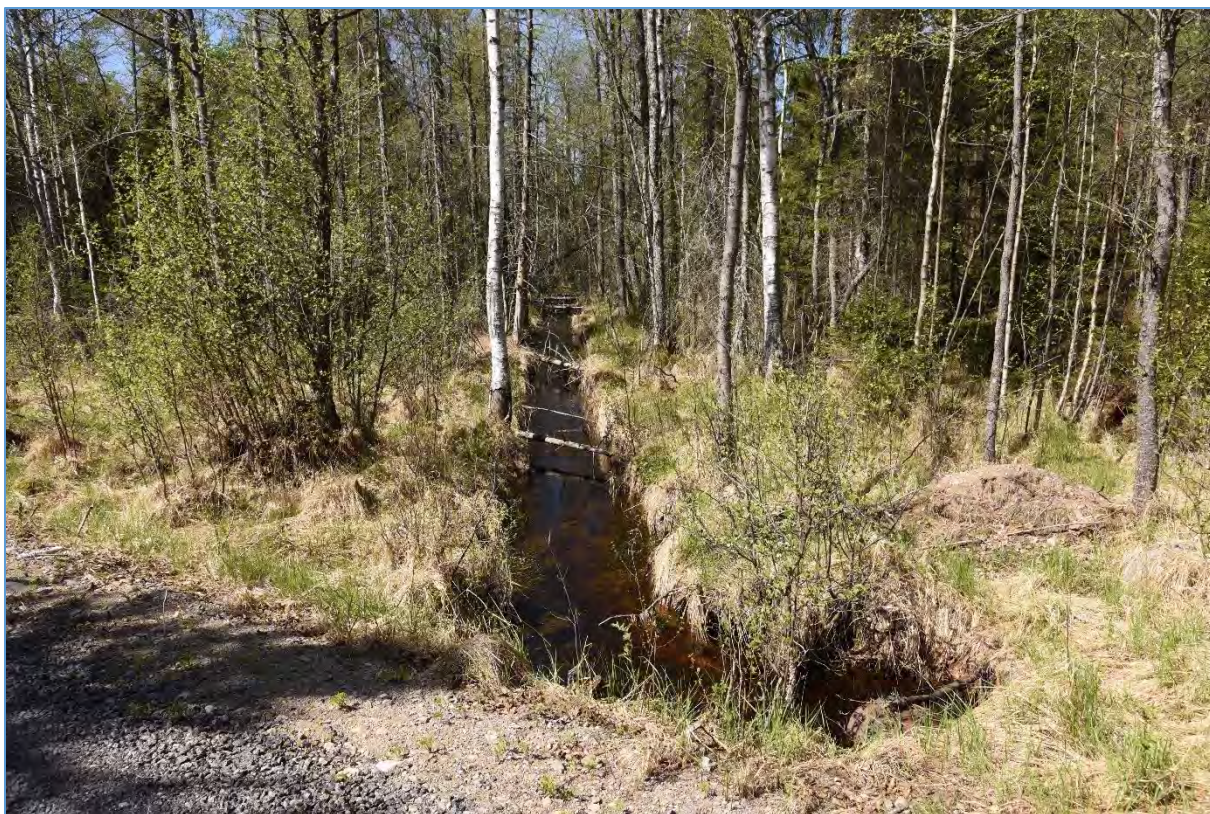
*Bild nr 72: Rätad och rensad del uppströms vägtrumman.*

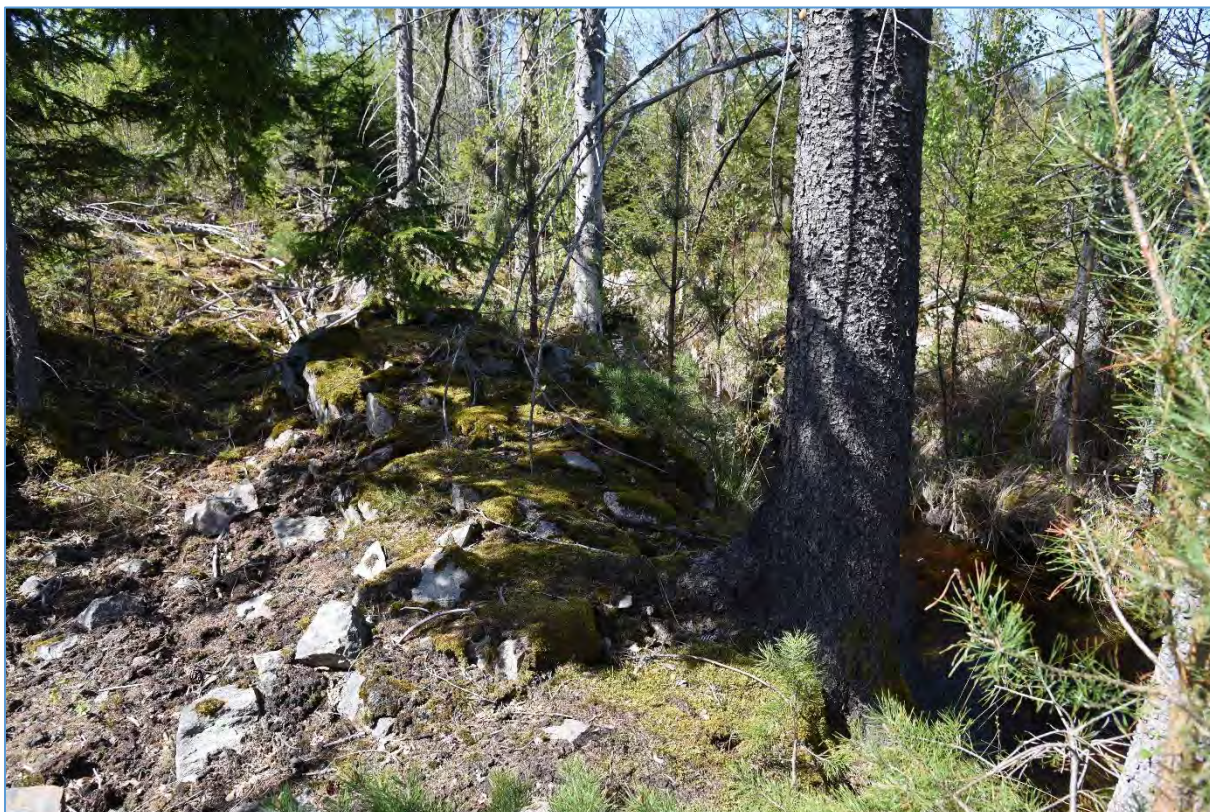
*Bild nr 73: Sprängd, grävd och rätad del strax nedströms Andsjön.*

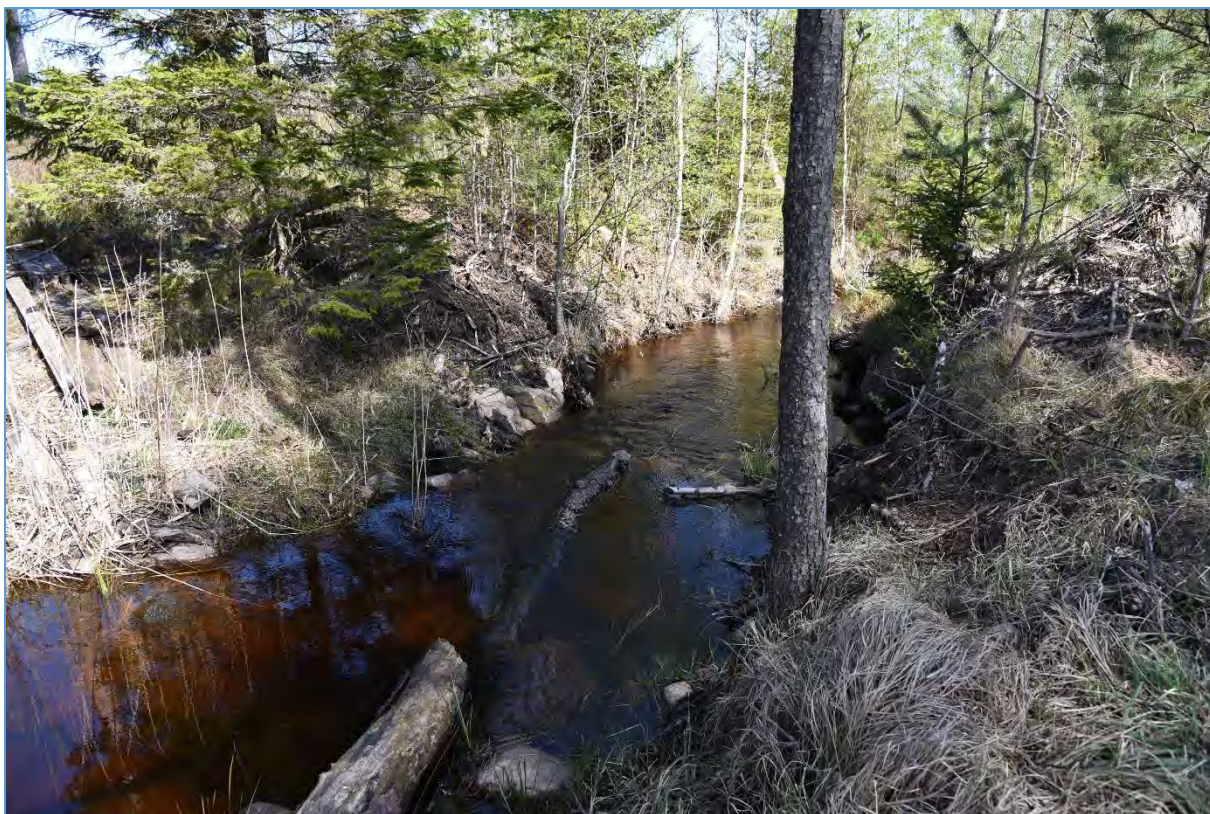
*Bild 74: Utloppet från Andsjön. Sjön är troligtvis sänkt.*
