# Djäknabäcken

En utredning om vilka åtgärder som krävs för att restaurera bäcken upp till Stora Djäknasjön

En utredning om vilka åtgärder som krävs för att restaurera Djäknabäcken upp till St Djäkнасjön gjord 2018 av:

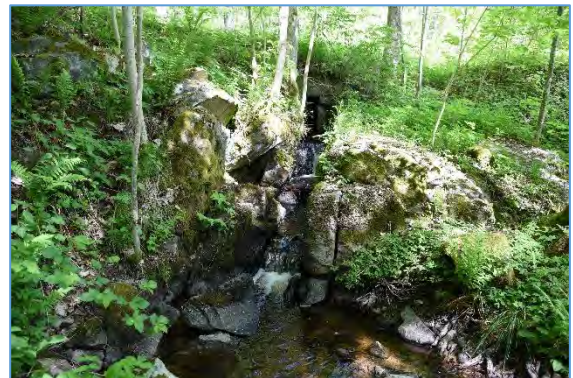
Strömsträcka med ett bottensubstrat av sand, grus, sten och block. Andelen grövre fraktioner ökar uppströms. Lekområden finns. Forsande parti med ett fall sista tio metrarna innan en vägbro. Omgivningarna består av främst lövskog. Delar av sträckan verkar rensad. På sista biten innan bron har det gjutits för att underlätta uppströmsvandring av fisk förbi ett fall på ca 0,5 meter. Bäckens är smal vid fallet, 0,3-0,5 meter vilket ger ett djupare vatten även vid små ökning av flöde. Fallet är inget vandringshinder vid normal och högre vattenföring.

*Bild nr 8: Sträcka 2. Fallet innan vägbron.*

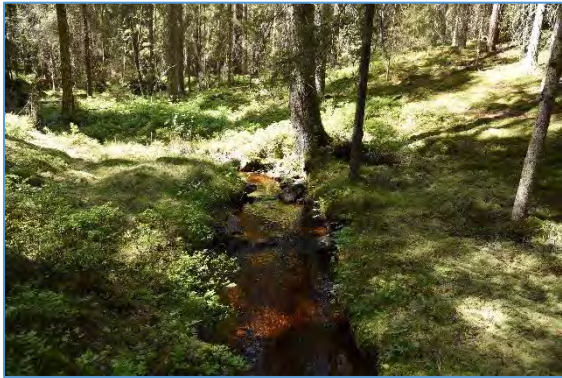
Strömsträcka som domineras av sand, grus och sten där även enstaka block förekommer. Kortare partier finns med större inslag av block. Sträckan slutar vid vägtrumman under väg 49. Trumman är fylld till en tredjedel med grus vilket är bra. Vägtrumman är inget vandringshinder.

*Bild nr 20: Sträcka 13.*

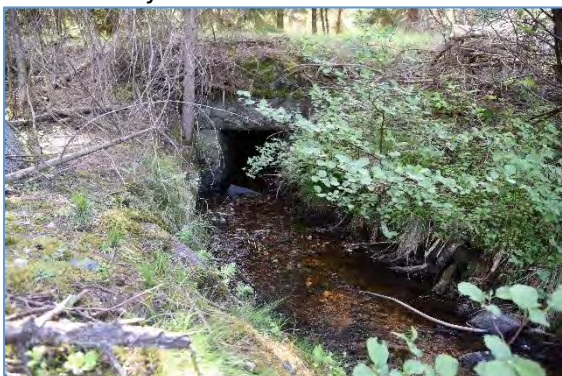
Sträckan börjar uppström väg 49 och den skogsväg som går parallellt med vägen. Trumma under väg 49 och bro under skogsvägen. Ingendera är vandringshinder.

*Bild nr 22: Sträcka 14. Bron över bäcken där sträckan börjar.*

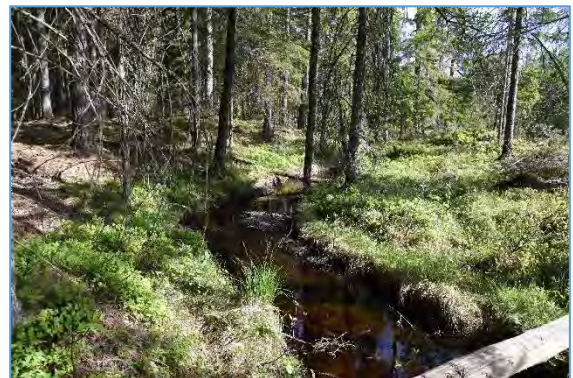
Sträckan går över ett hygge med ungskog som nyligen röjts. Bäckens verkar rätad och grävd. Bottensubstratet består till största delen av grus och hela sträckan bör vara ett ypperligt lek område. Sträckan är på många sätt inte naturlig utan det verkar som stora mängder grus har lagts dit. Bäckens verkar mer naturlig från där skog börjar på den västra sidan.

*Bild nr 24: Sträcka 14. På den övre delen av sträckan verkar bäcken återgå till sitt naturliga lopp.*

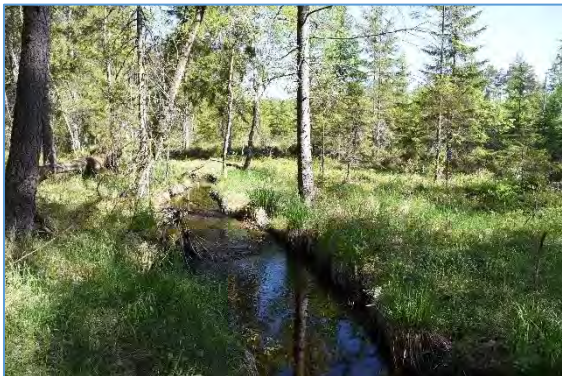
*Bild nr 27: Sträcka 16. Strömnackar finns där det verkar som det är anlagt lekbottnar.*

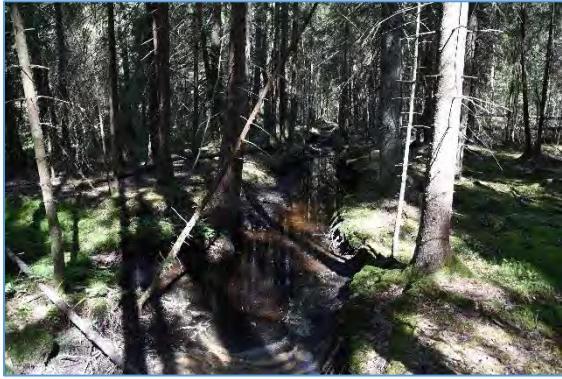
Lugnt flytande sträcka med mycket organiskt material i botten-sedimenten. Även sand och grus förekommer uppströms. Sträckan verkar grävd och rätad. Eventuellt är en våtmark utdikad. En nacke finns med en anlagd lekbotten.

*Bild nr 32: Sträcka 20.*

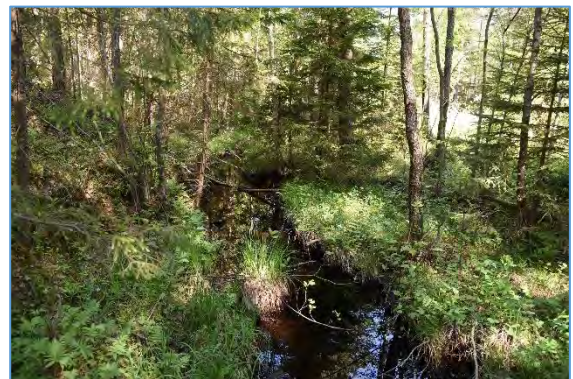
Svagt strömmande sträcka med främst sand, grus och finsediment. Där vattenhastigheten är högre är det mer grus och sten och enstaka block. Vägtrumma av cement på sträckan vilken troligtvis är ett vandringshinder. Uppströms vägtrumman liknar bäcken ett vägdike i cirka 25 meter. Bäckens rinner här genom en våtmark. Omgivningarna bestod av al och björkskog. Sträckan slutar där våtmarken slutar.

*Bild nr 35: Sträcka 22. Nedströms vägtrumman.*

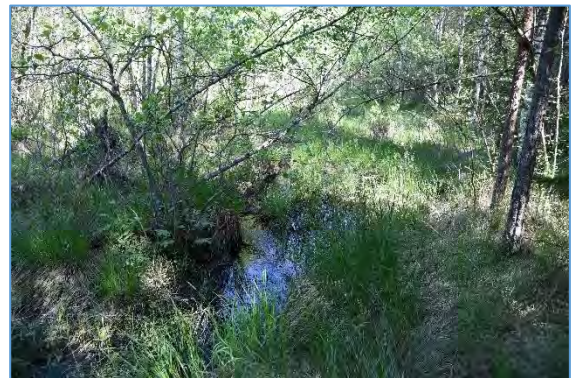
*Bild nr 36: Sträcka 22. Våtmarken uppströms vägtrumman.*

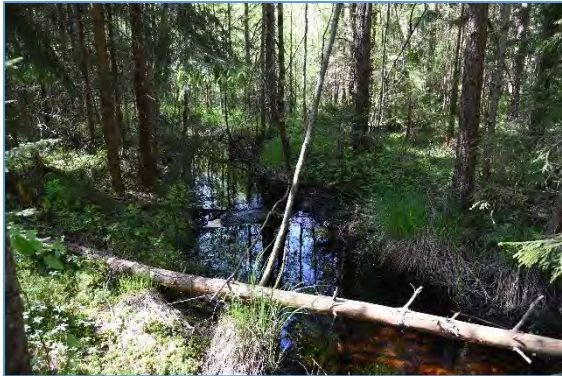
Till största delen svagt strömmande sträcka med finsediment och fint grus. Dubbeltrumma på sträckan som måste åtgärdas. Omgivningarna består av ungskog där löv dominerar. Finns en strömsträcka strax uppströms trumman men därefter svagt strömmande med sand, sten och block. Verkar vara en anlagd lekbotten cirka 10 meter nedströms vägtrumman.

*Bild nr 37: Sträcka 23. Nedströms vägtrumman.*

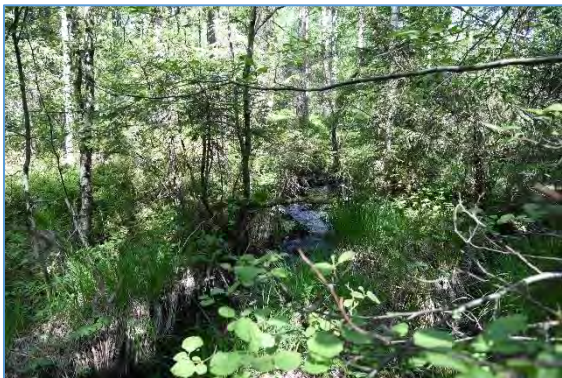
*Bild nr 38: Sträcka 23. Uppströms vägtrumman.*

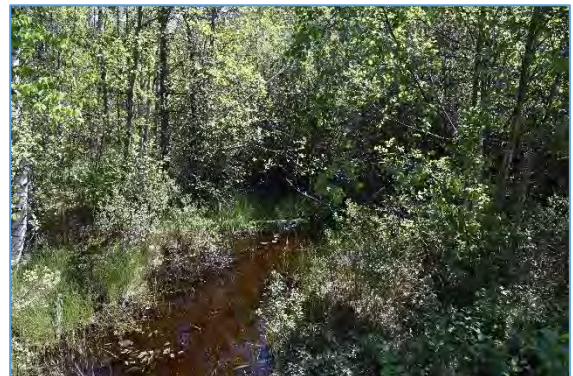
Sträckan börjar där det åter blir fast mark och slutar vid Djäknasjön. Bäckens får här en tydlig fåra igen och är lugnflytande. Två vägtrummor finns på sträckan vilka båda borde åtgärdas. Nedströms utloppet från Djäknasjön finns även ett rasat galler som borde tas bort.

*Bild nr 41: Sträcka 26.*

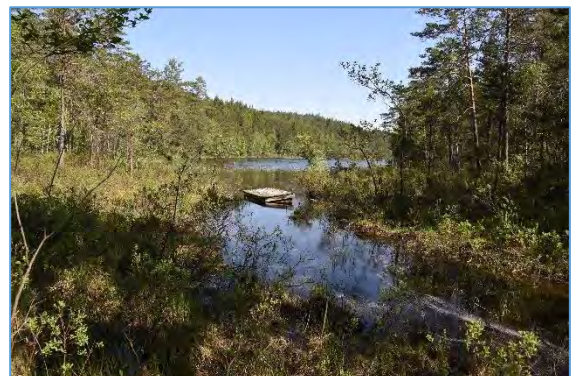
*Bild nr 42: Sträcka 26. Utloppet från Djäknasjön.*

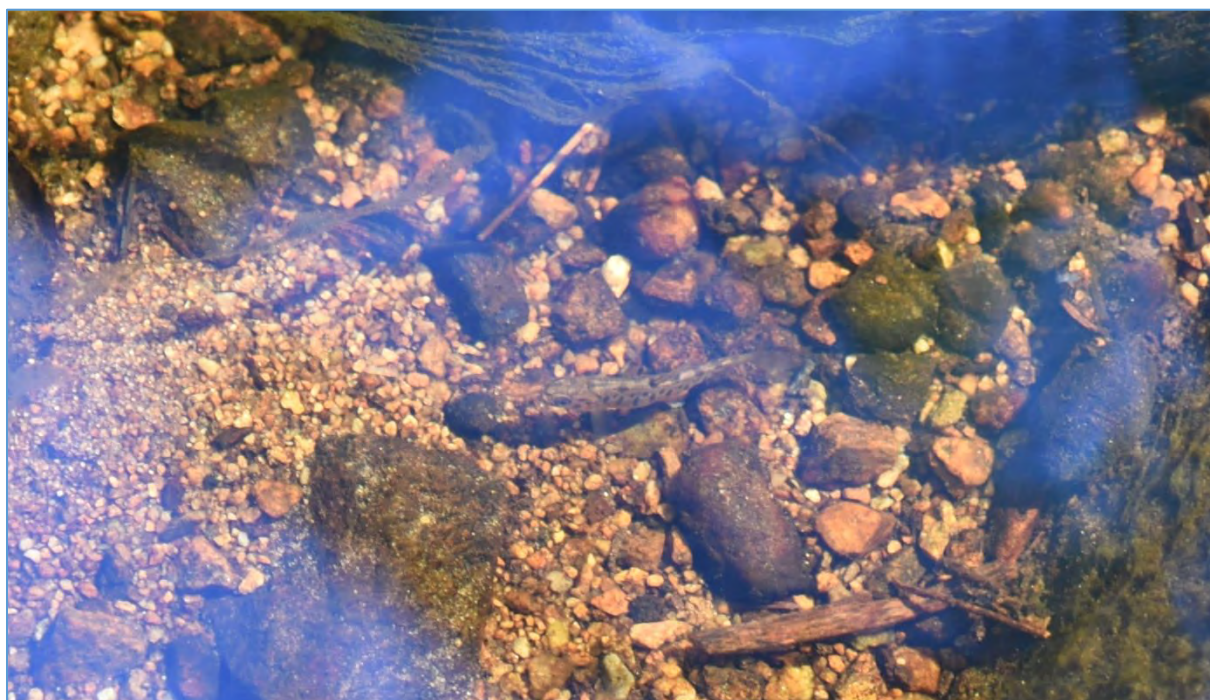
*Bild nr 43: Öringunge i bäcken 2018-05-23.*

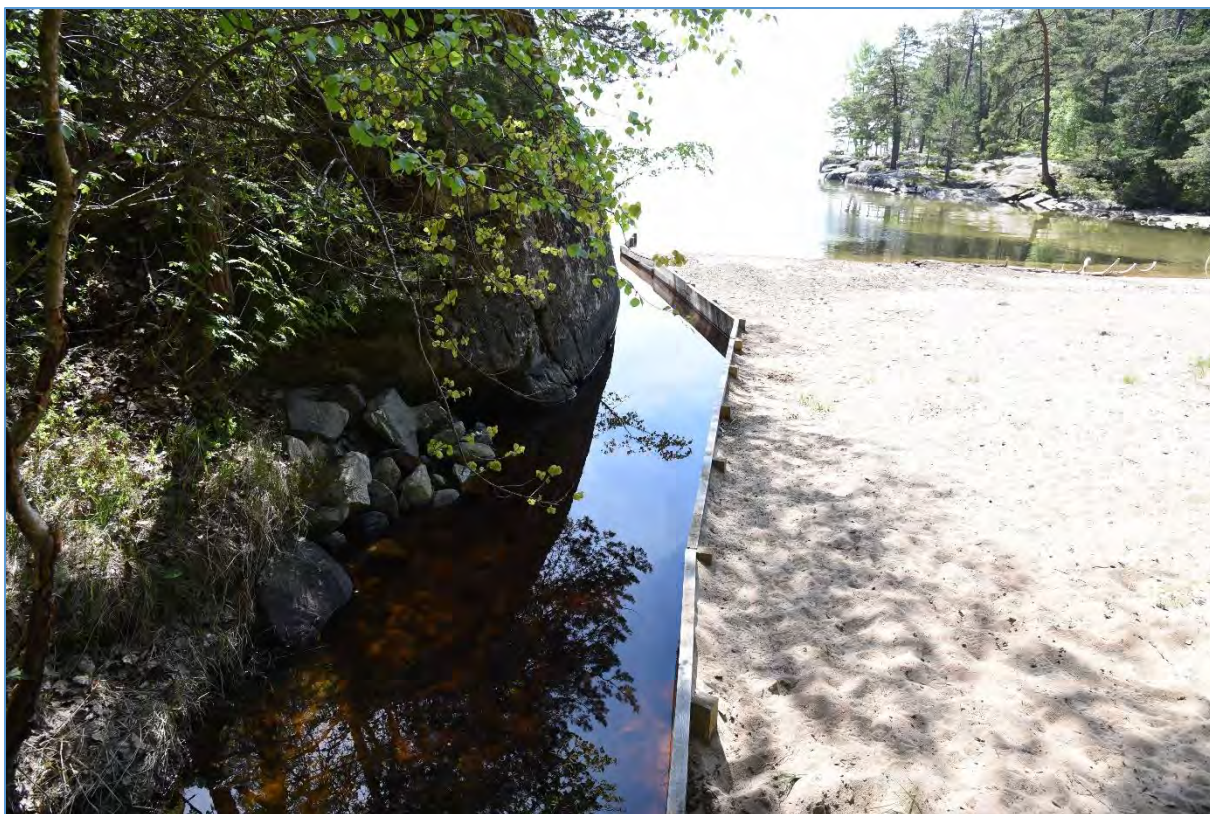
*Bild nr 55: Djäknabäckens utlopp i Vättern en stilla dag i slutet av maj 2018.*

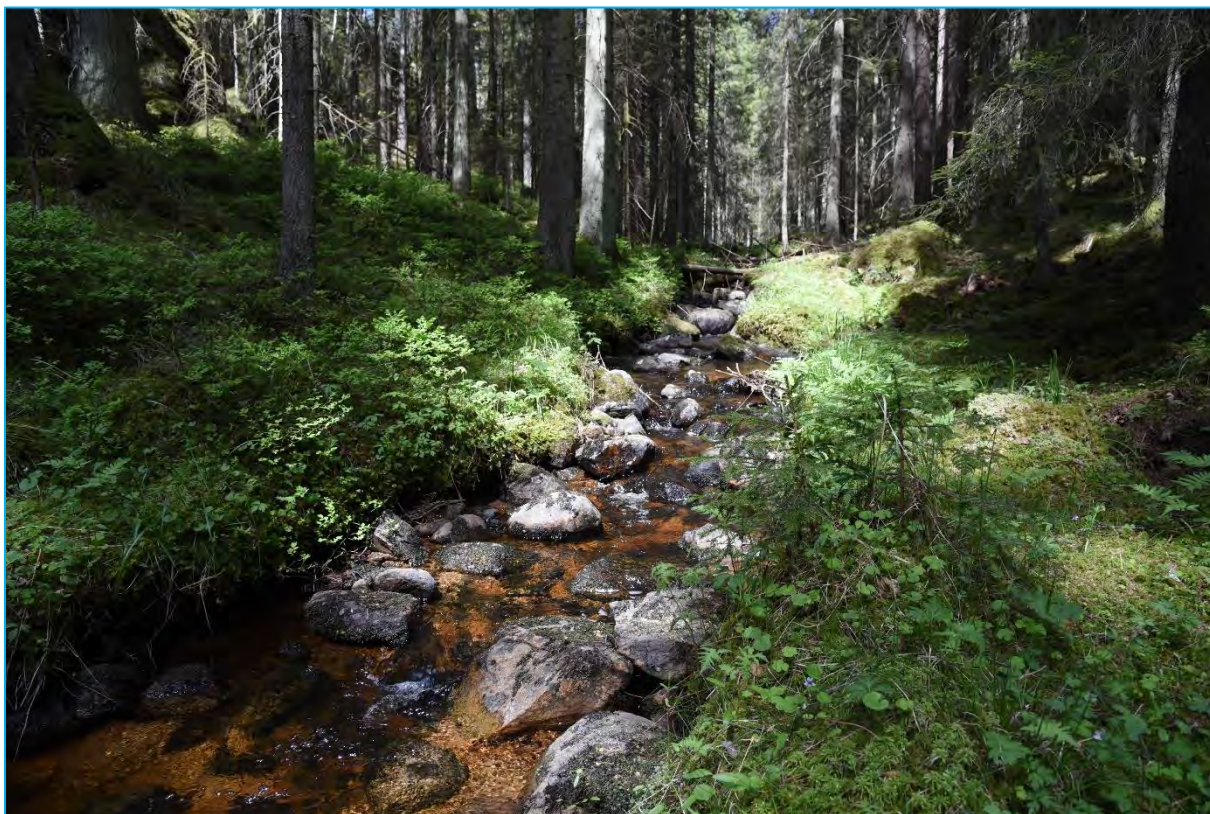
*Bild nr 56: Fin strömsträcka nedströms väg 49.*

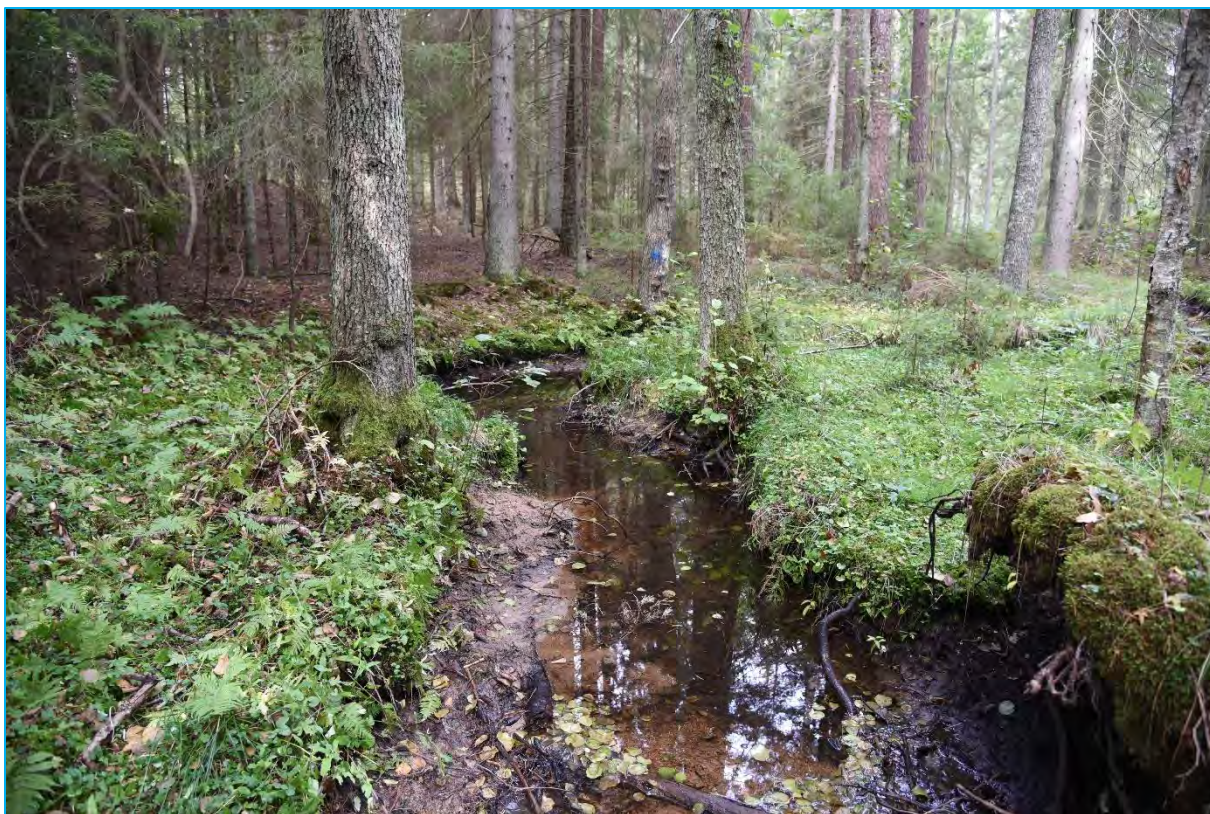
Lokalen är endast fiskad en gång 2018. Vattenföringen var mycket låg vid elfisketillfället. Höga tätheter av öring kunde konstateras. Av de fångade öringarna bestod nästan 98 % av årsungar. Övriga arter som fångades kan ses i tabell nr 3.

*Bild nr 57: Från elfiskelokalen nedströms väg 49 (naturcampen). Lite vatten men mycket fisk.*

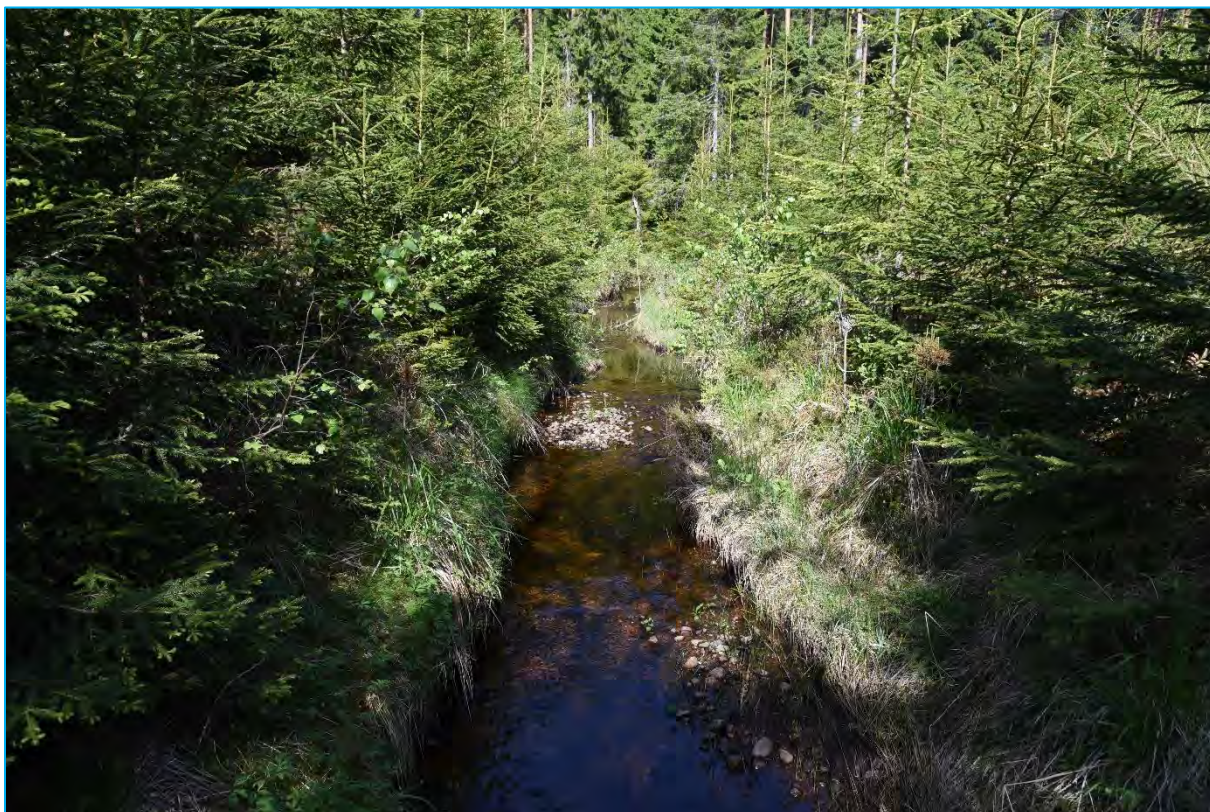
*Bild nr 58: Från sträckan uppströms väg 49. Mycket stort lekområde men inte bra som uppväxtområde.*

Utläggning av sten och mindre block på sträcka 14. Sträcka 14 börjar uppströms väg 49 och sträcker sig ca 340 meter uppåt. Material ska vara natursten i storleken 100 – 300 mm. Syftet är att skapa fler ståndplatser och revir, vilket skulle minska konkurrens och därmed öka överlevnaden på öringen tills den är utvandringsfärdig. Målet är inte att täcka hela botten med sten, utan skapa en variationsrik bottenstruktur, som både kan utnyttjas som lek- och uppväxtområde.
