Moabäcken

En utredning om vilka åtgärder som krävs för
att restaurera bäcken upp till Bocksjön

En utredning om vilka åtgärder som krävs för att restaurera Moabäcken upp till Bocksjön gjord 2018 av:

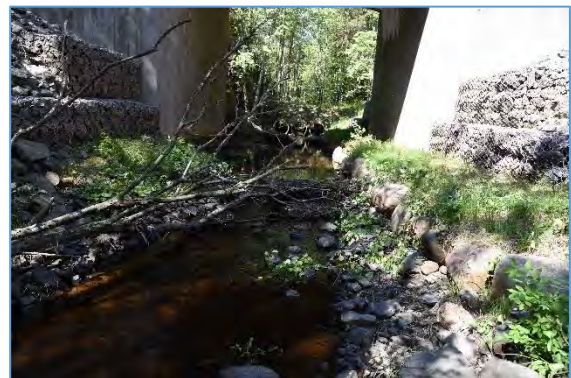
Bild nr 8: Sträcka nr 1. Vägbron där bäcken rinner under väg 49.

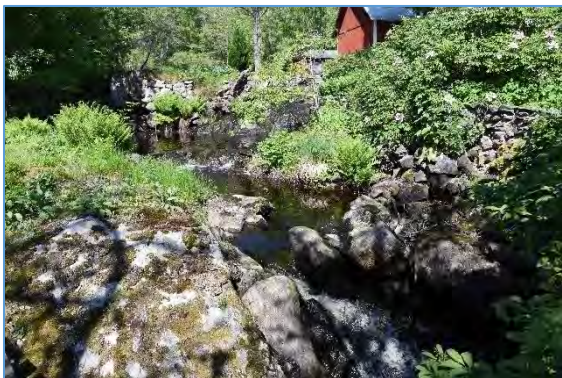
Större delen av sträckan är kraftigt påverkad av de verksamheter som förekommit i området. Bäcken är till vissa delar stensatt och kanaliserad och är även en bit uppdelad i två fåror. Stensättningar finns i anslutning till forsens och en lägre tröskel är även byggd i forsens. Dammens bedöms vara ett absolut vandringshinder med en fallhöjd på knappt 2 meter. Vattennivån uppströms dammen regleras med sättar. Dammens är stensatt och pågjuten på uppströmssidan. Uppströms dammen är en mindre vattenspegel upp till vägtrumman. Dammens reglerar troligtvis vattennivån även på uppströmssidan av vägtrumman vid högre vattensstånd i dammen. Enligt närboende ska fisk kunna ta sig upp förbi dammen vid tillräckliga flöden.

Bild nr 15: Sträcka nr 3. Det stora och lilla fallet samt dammen i bakgrunden.

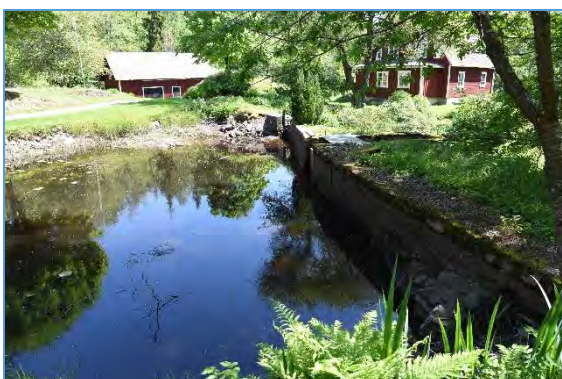
Bild nr 17: Sträcka nr 3. Dammen från uppströmssidan.

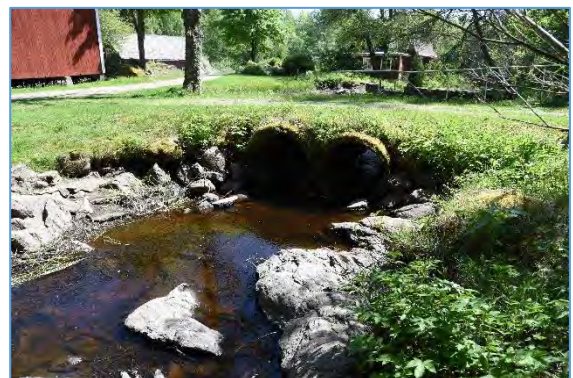
Bild nr 18: Sträcka nr 4. Betongtrumorna där sträckan börjar.

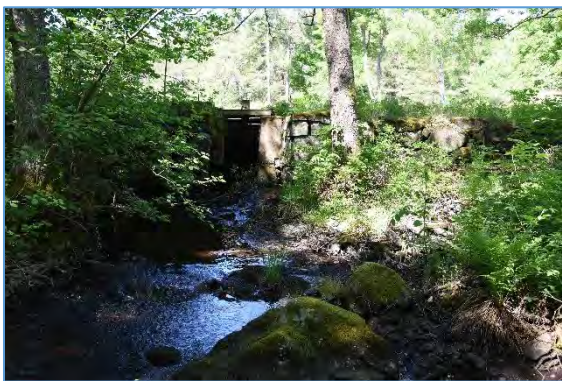
Bild nr 21: Sträcka nr 4. Dammen och det västra utskovet.

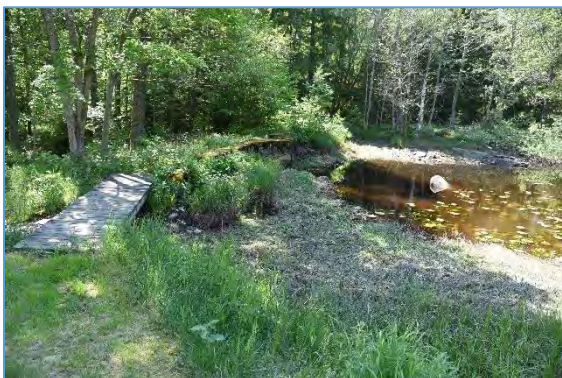
Bild nr 22: Sträcka nr 4. Dammen och det östra utloppet från Sågdammen (vid träbron).

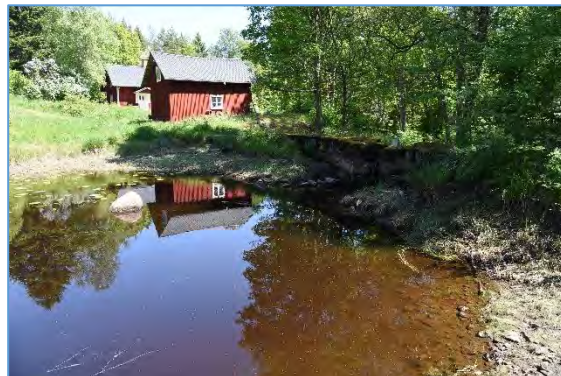
Bild nr 23: Sträcka nr 4. Dammen vid Sågdammen. Mycket lågt vattenstånd vid inventerings-tillfället.

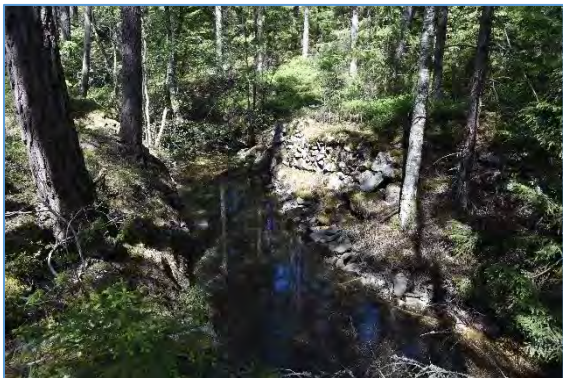
Sträckan är det smala sundet mellan Bocksjön och Mossdammen. Sundet är en cirka 60 meter lång sprängd och grävd kanal mellan sjöarna. Stensättningar finns även längs sidorna på kanalen. Vattennivån i Mossdammen är samma som i Bocksjön. 40 meter ner från Bocksjön finns en dubbeltrumma vilken i dagsläget inte är ett vandringshinder.

Bild nr 26: Sträcka nr 6. Kanalen mellan Bocksjön och Mossdammen.

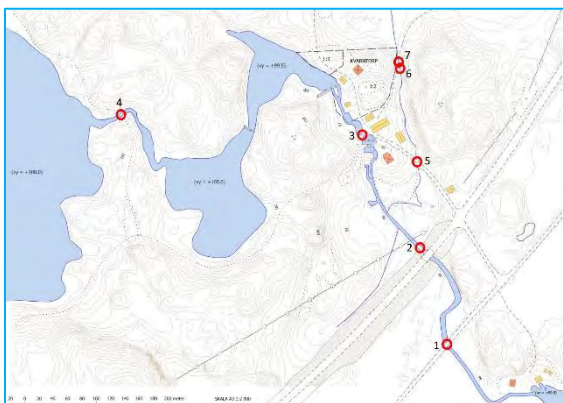
I dag finns trummor på fyra ställen i Moabäcken mellan mynningen och Bocksjön. Två av dem är felgjorda och utgör i dag vandringshinder vid lägre flöden, varför de bör rättas till så att fisk kan vandra fritt. I biflödet finns tre trummor. Den nedre trumman bedöms vara ett vandringshinder varför den bör bytas mot en bro eller halvtrumma. De övre två trummorna är i dag inget vandringshinder, men kan behöva åtgärdas om bäcken restaureras i anslutning till trummorna.

Karta nr 5: Karta med vägtrummor inlagda. Nummer ett till fyra är i Moabäcken och nummer fem till sju i biflödet.

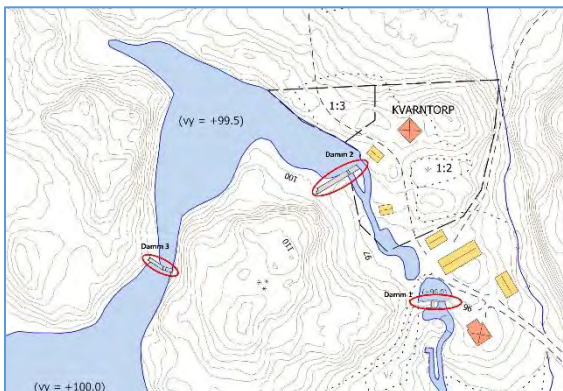
I dag finns tre dammar mellan utloppet i Vättern och Bocksjön. Dammarnas placering kan ses på karta nr 6 och kallas i fortsättningen för damm nummer ett, två och tre.

Karta nr 6: Dammarna i den nedre delen av Moabäckens avrinningsområde.

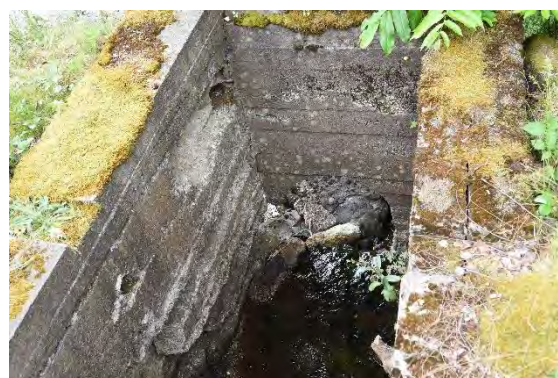
Dammen är ca 20 meter bred med två utskov. Det södra utskovet är en gjuten brunn med ett hål på nedströmssidan där troligtvis ett rör varit anslutet. Intaget av vatten regleras av sättrar. Det norra utskovet är en gjuten nedsänkning i

Bild nr 46: Det södra utskovet.

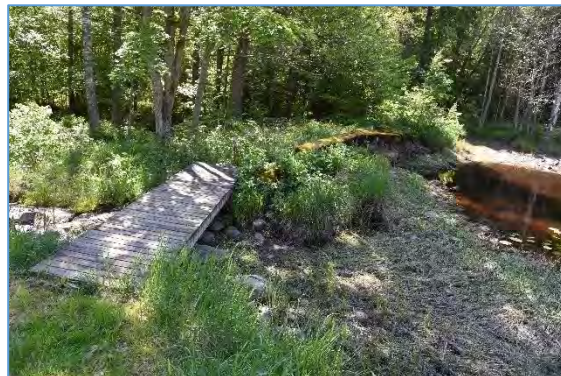
Bild nr 50: På den östra sidan av dammen har det gjorts en öppning i vällen. Öppningen har en fast tröskel.

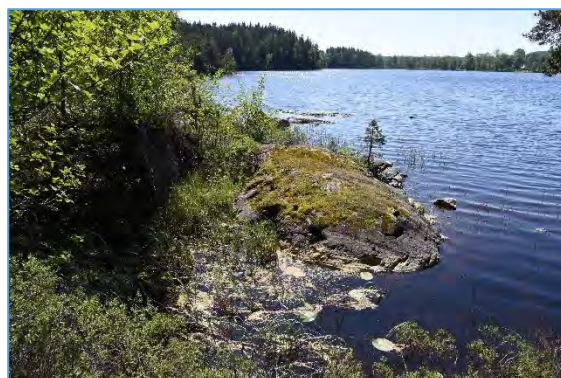
Bild nr 54: Utloppet från Bocksjön.

Vattennivån skulle sänkas i Mossadammen med ungefär 1,3 meter vilket innebär att det skulle bildas en strömsträcka vid utloppet från Bocksjön. Det smala sund som i dag är utloppskanalen skulle övergå till en strömsträcka. Den naturliga nivåtröskel som i dag finns vid utloppet skulle eventuellt behöva kompletteras för att inte Bocksjöns vattennivå skulle sänkas. Strömsträckan skulle troligtvis behöva restaureras då kanalen verkar sprängd och grävd bitvis varför en strömsträcka med vettig lutning troligtvis måste anläggas.

Förslaget innebär att öringen skulle kunna vandra upp i Bocksjön och även kunna utnyttja tillrinnande vattendrag som lekområden. Andelen strömsträckor mellan Bocksjösågen och utloppet från Bocksjön skulle även ökas och de nu mycket begränsade områden som öringen leker på skulle utökas avsevärt. Vid damm ett skulle forssträckan utökas till uppströmssidan

av vägtrummmorna. Strömsträckor skulle även bildas på uppströmssidan av damm två. I anslutning till den tidigare damm tre skulle en strömsträcka bildas, och nedströms utloppet från Bocksjön skulle en strömsträcka anläggas från utloppströskeln ner till Mossadammens nivå. Hur stor areal nya lekområden som skulle bildas är svårt att avgöra men troligtvis skulle de minst fördubblas.

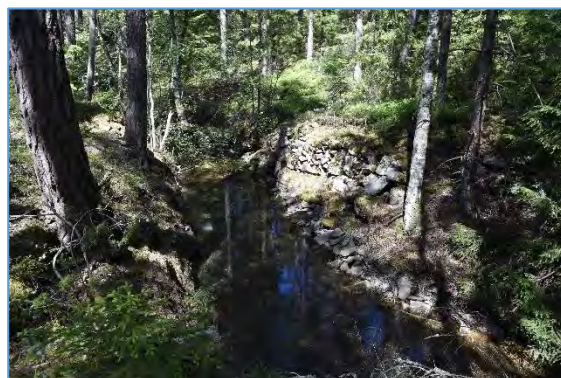
Bild nr 55: Kanalen mellan Bocksjön och Mossadammen.

Förslaget innebär, som i förslag ett, att utloppströskeln vid Bocksjön troligtvis måste förbättras för att inte få en sänkning av sjön. Det behöver också anläggas en strömsträcka mellan Bocksjön och Mossadammen. Fallhöjden blir endast en halv meter varför längden blir avsevärt mindre än vid förslag ett.

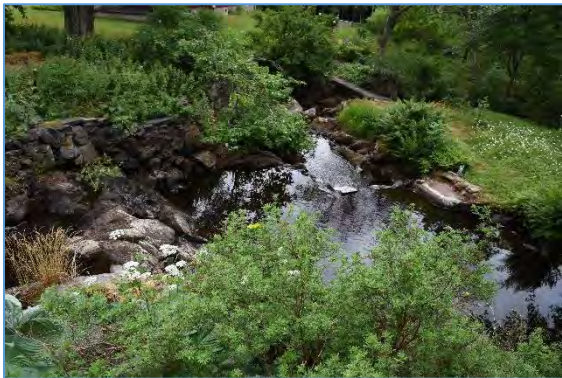
Bild nr 56: Stensättningar och planteringar finns i anslutning till damm nummer ett vid Bocksjösaågen.

Vid damm ett är det trädgårdsliknande omgivningar med planteringar och stensättningar som gjorts under senare tid. Dessutom finns äldre stensättningar vilket gör att utrivningen troligtvis måste göras skonsam. Olika alternativ finns men som det alltid brukar vara så är det bästa alternativet för fisken kanske sämsta alternativet för kulturmiljön. En kompromiss kanske är nödvändig här.

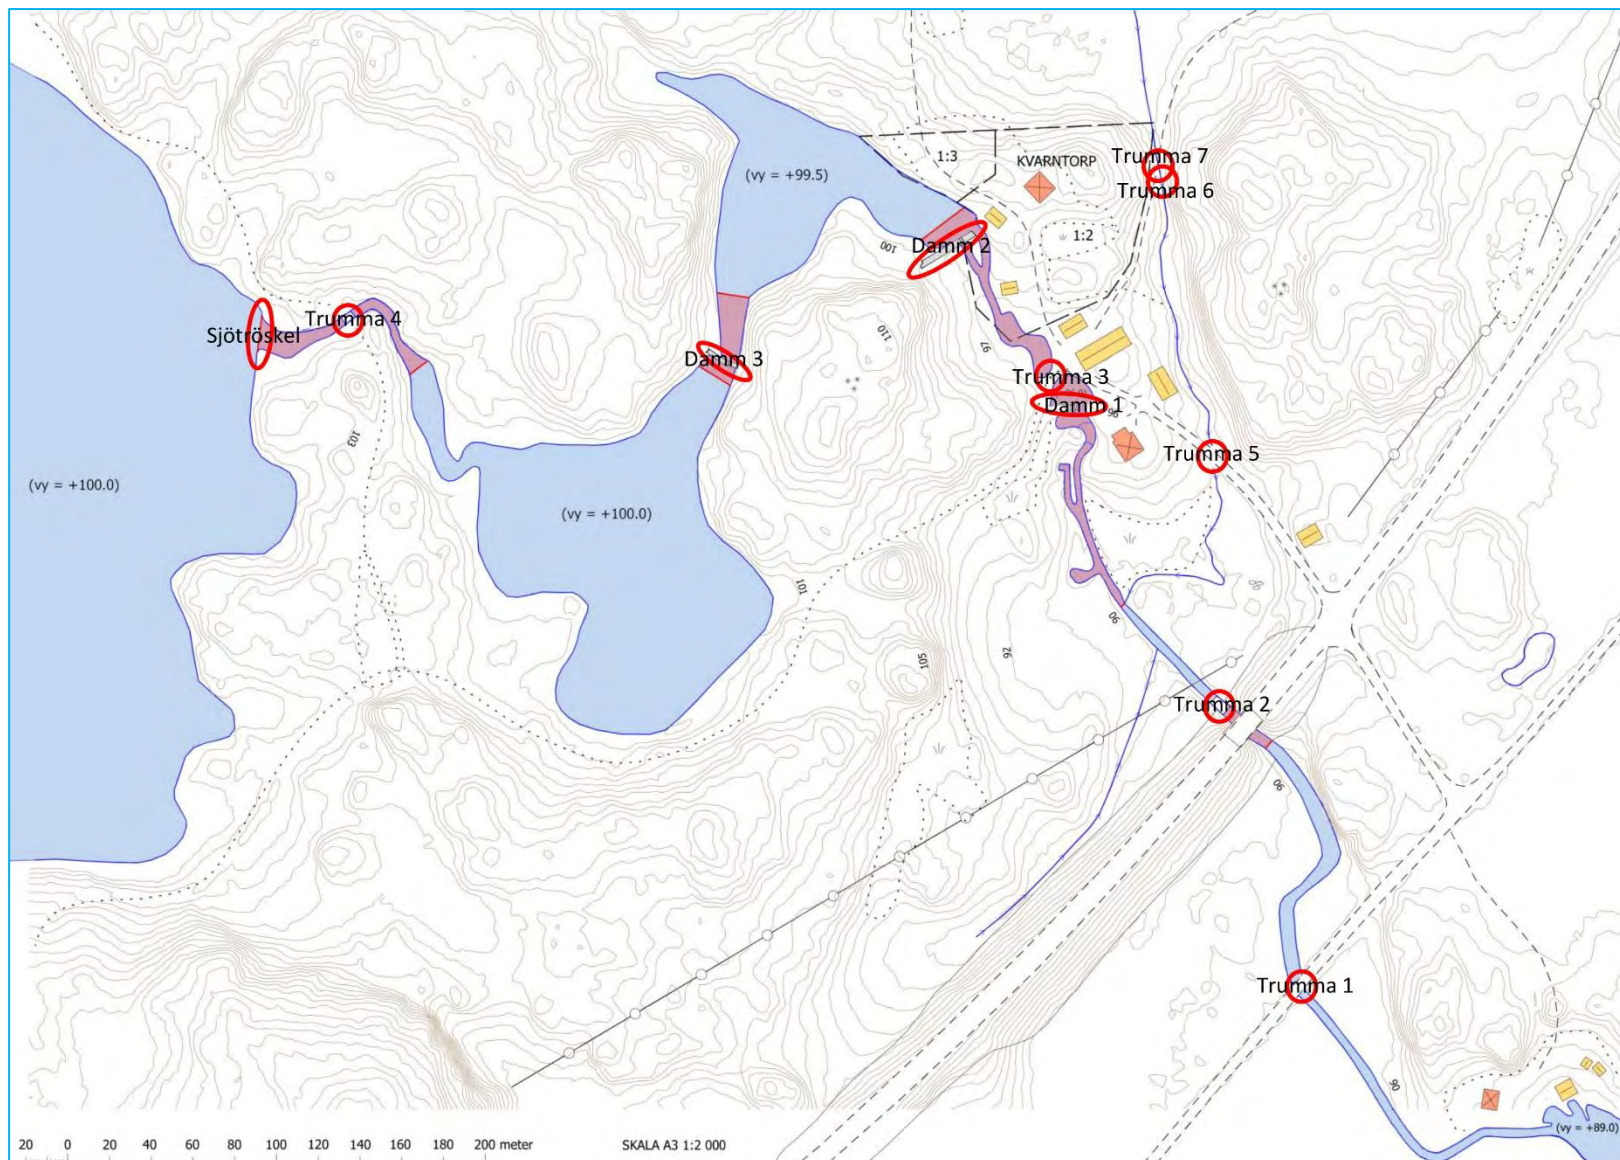
Karta nr 9: Kartan visar trummar o dammar i Moabäcken samt de delar av vattendraget som skulle bli påverkade av maskinarbeten vid de två förslag på åtgärd som föreslås (rödmarkerade delar).

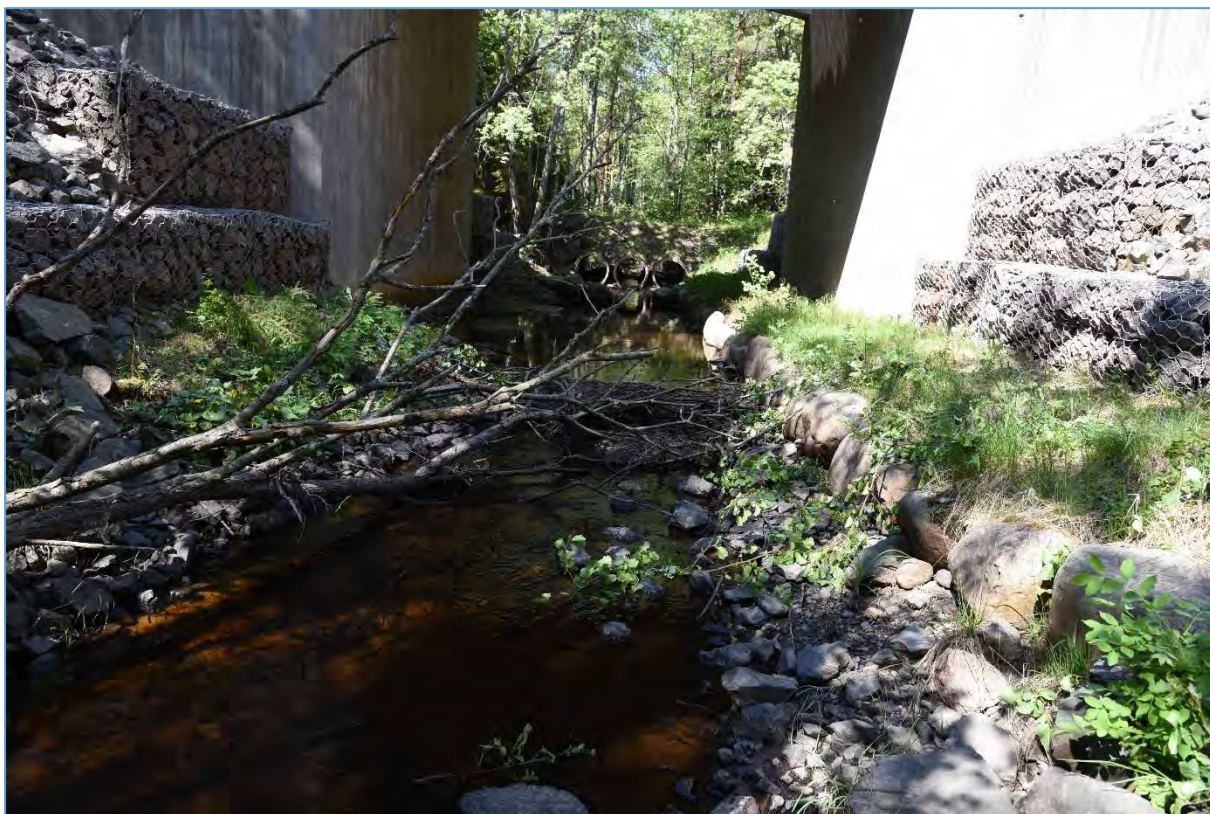
Bild nr 59: Vägbron vid väg 49 och vägtrummorna strax uppströms vägen.

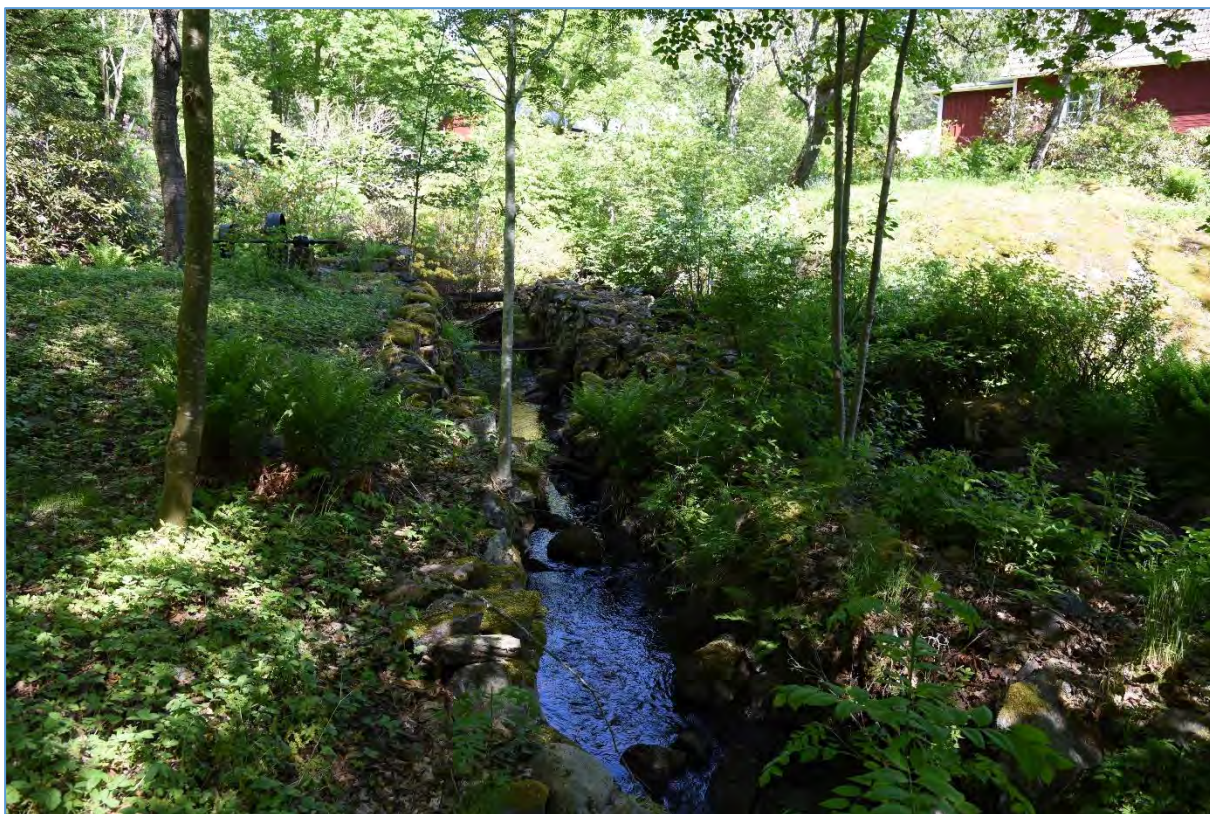
Bild nr 61: Rester efter tidigare verksamheter nedströms dammen vid Bocksjösågen.

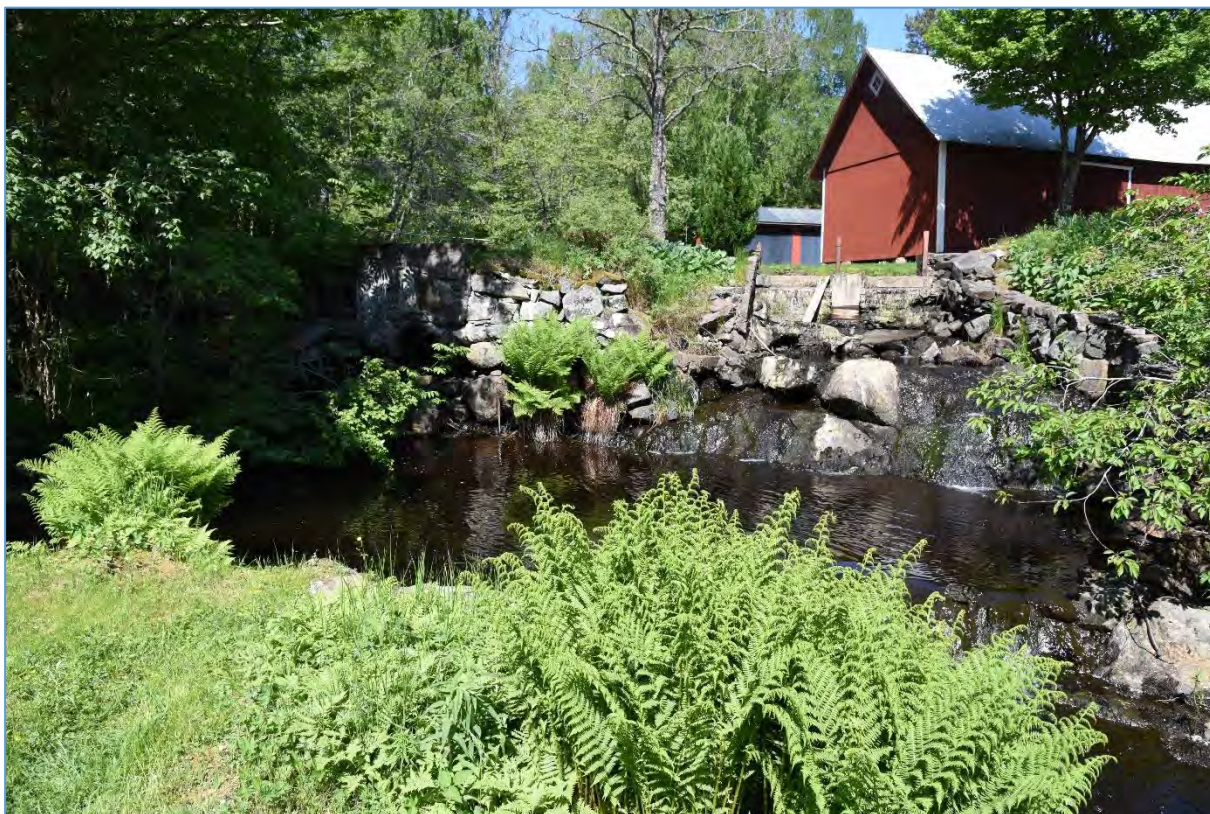
Bild nr 62: Dammen vid Bocksjösågen.

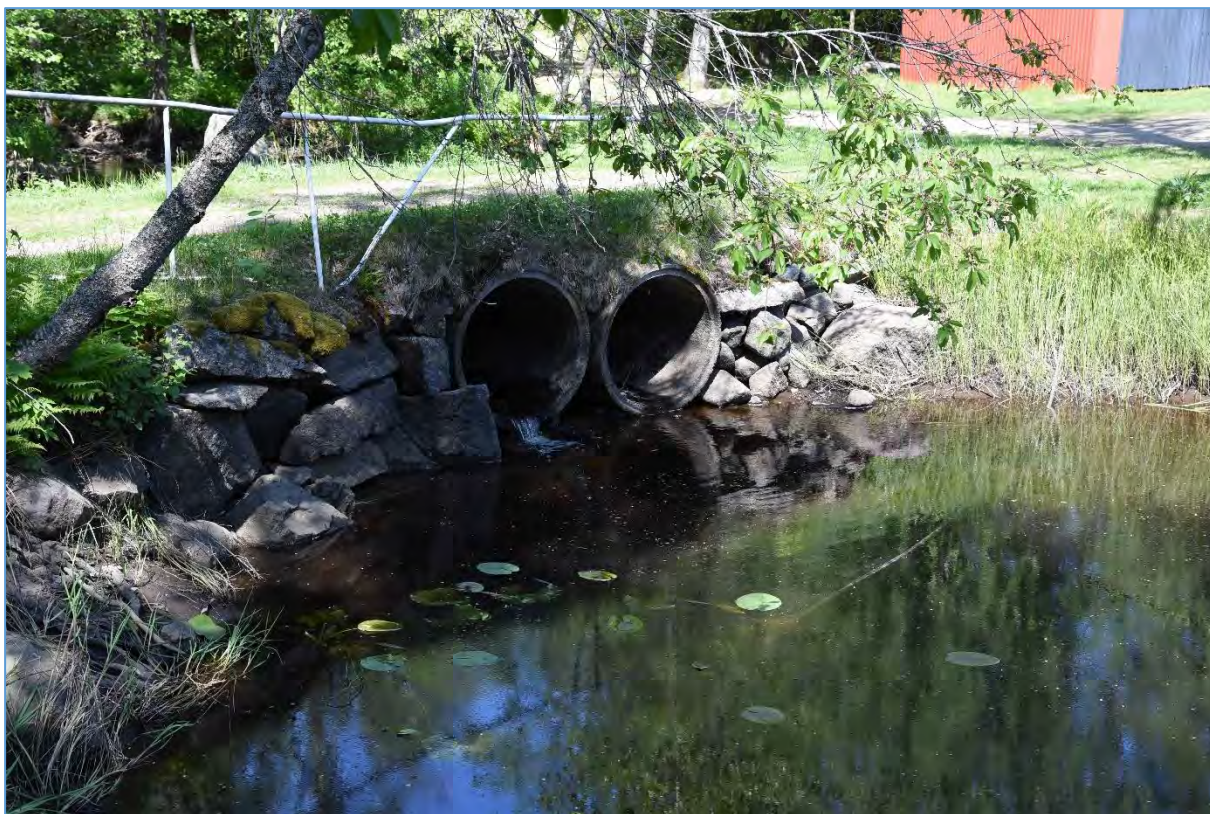
Bild nr 63: Vägtrummorna vid Bocksjösågen.

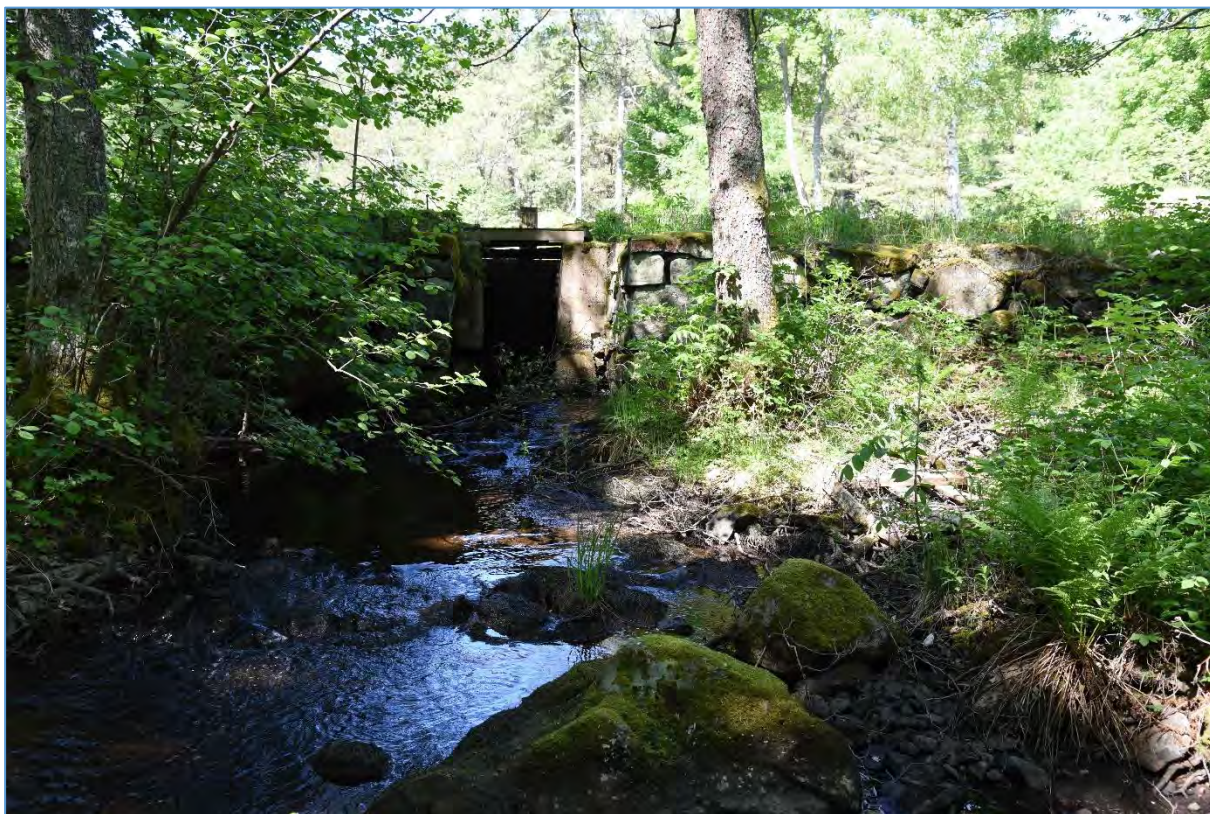
Bild nr 64: Sågdammen. Damm nr 2.

Vid damm två bör det fyllas ut mot dammen på uppströmssidan för att förhindra läckage och eventuellt kan nuvarande utskov gjutas igen. Utloppet från Sågdammen skulle då bli i det omlöp som finns i dag med en fast tröskel. Eventuellt behöver tröskeln förstärkas och breddas, även erosionskydd behöver anläggas mot marken på den nordöstra sidan.

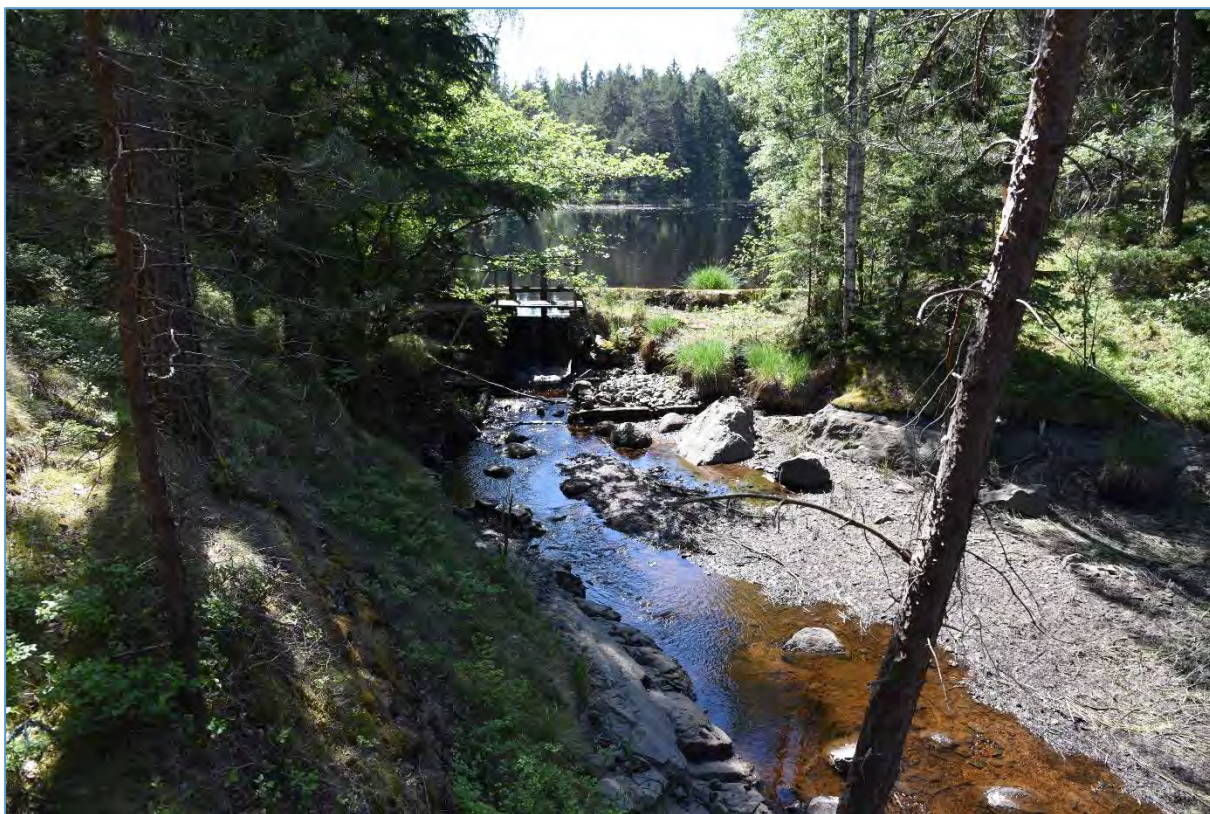
Bild nr 65: Mossadammen. Damm nr 3.

Damm nummer ett och tre tas bort och en kortare strömsträcka anläggs vid utloppskanalen mellan Bocksjön och Mossadammen. Förslaget innebär att Sågdammen blir kvar som idag medan Mossadammen kommer att sänkas med ungefär 0,5 meter.
