Tivedsdalsbäcken

En utredning om vilka åtgärder som krävs för att restaurera bäcken upp till Lilla Lommatärnen

En utredning om vilka åtgärder som krävs för att restaurera Tivedsdalsbäcken upp till Lilla Lommatärnen gjord 2018 av:

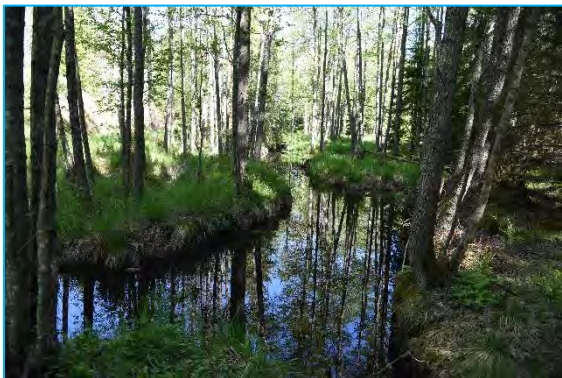
Bild nr 6: Sträcka ett.

Sista biten innan utloppet rinner bäcken över en våtmark. Bäcken delar här upp sig i två fåror och bildar två utlopp i Vättern (bild nr 5). Uppströms våtmarken är bäcken lugnflytande och meandrande med ett väl utvecklat flodplan, vilket på båda sidor är bevuxet med främst al. Tall dominerar på fastmarken. På den övre delen kommer en skogsväg med en dubbeltrumma. Trumman bedöms inte vara något vandringshinder. Cirka 25 meter uppströms trumman smalnar bäckravinen av och sträcka ett slutar.

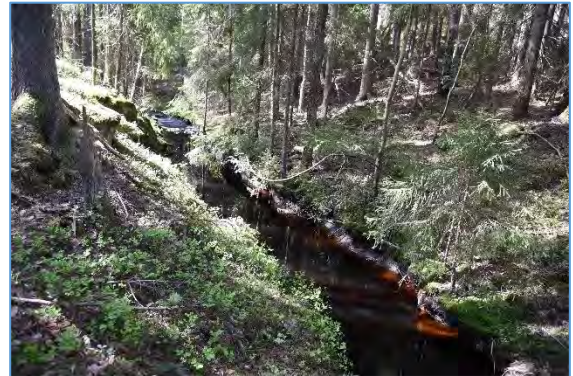
Bild nr 11: Sträcka fem.

Från bron i Björkenäs till vägbron under väg 49. Till största delen lugnflytande sträcka. Från vägbron och upp till byggd damm är vattnet svagt strömmande med grusbotten. Rinner till största delen i barrskog utom i den nedre delen, där tomtmark och väg finns i bäckens närhet. Bäckens bedöms vara påverkad av rensning och rätning (svårt att avgöra på vissa ställen). En provisorisk damm är byggd för att avleda vatten ca 50-60 meter uppströms vägbron i Björkenäs (bild nr 10). Dammen och avledningen är ett vandringshinder. Om dammen tas bort skulle troligtvis de mer strömmande delarna bli längre uppströms dammen.

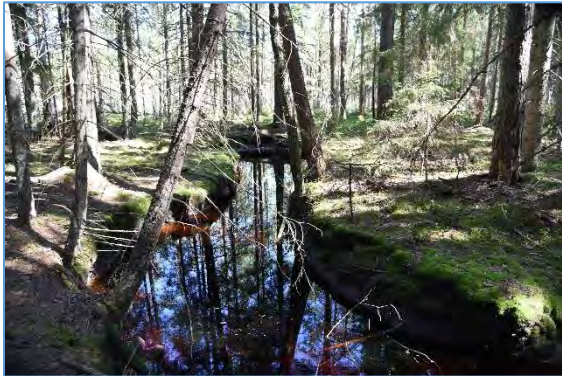
Bild nr 13: Sträcka åtta.

Bäcken börjar här att meandra vilket tyder på att den inte är rätad eller rensad. Omges av äldre skog men även ett kärr på den norra sidan med mycket ungtallar. Finns kortare strömmande partier med grus och sten på sträckan (bild nr 13).

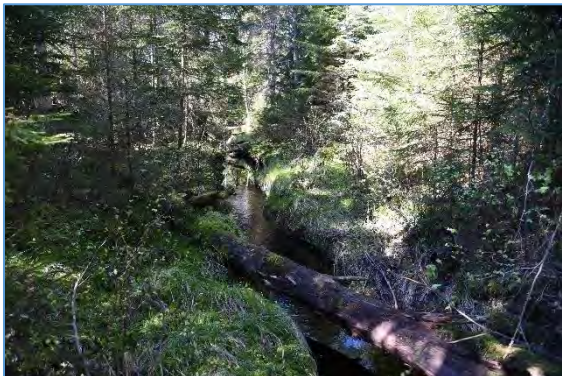
Bild nr 14: Sträcka nio.

Svagt strömmande. Rakare än sträcka åtta men meandrar på sina ställen. Fastmark på båda sidor. Omgivningarna består av skog av varierande ålder. Sträckan är troligtvis inte rensad (bild nr 14).

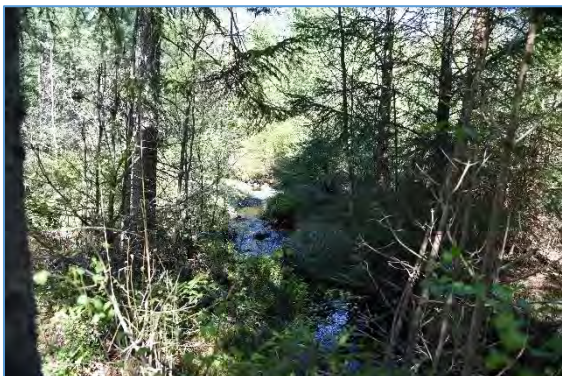
Bild nr 15: Sträcka tio.

Strömmande sträcka med lugnare partier (bild nr 15). Bottensubstrat av grus, mindre sten och enstaka block. Grovleken på bottensubstratet ökar uppströms. Eventuellt rensad (svårt att avgöra).

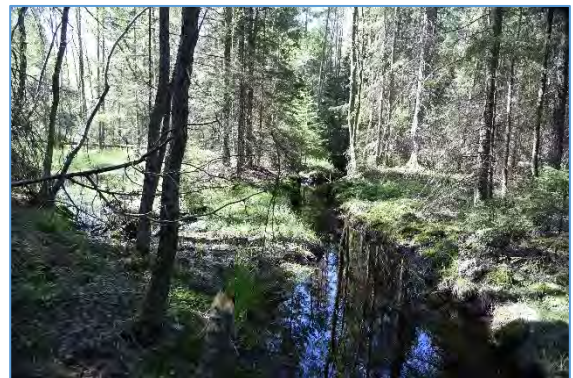
Bild nr 16: Sträcka elva.

Lugnt strömmande sträcka med kortare partier med strömmande vatten. Eventuellt är den nedre delen rensad (svårt att avgöra). Kraftigt meandrande med en omgivning av tät ungskog. Hygge finns på den södra sidan på den övre delen. Strömhastigheten ökar något på de övre delarna (bild nr 16).

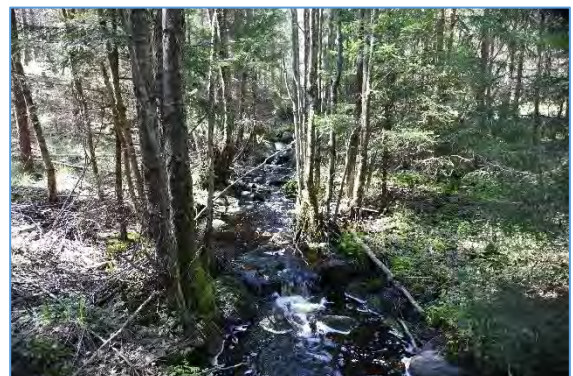
Bild nr: 17: Sträcka tolv.

Strömmande till forsande sträcka som slutar vid vägtrumma. Vattenhastigheten minskar något uppströms och därmed med finare fraktioner i bottensubstratet. Sträckan är omgiven av barrskog. Verkar inte rensad (bild nr 17).

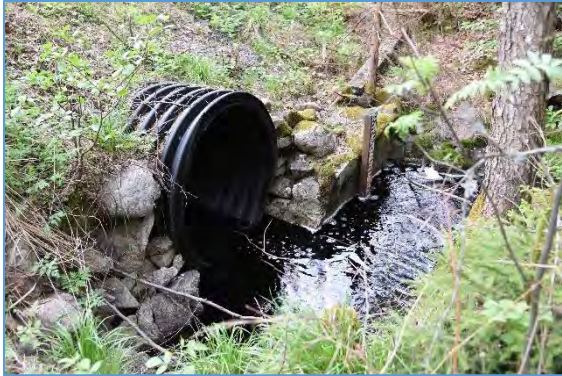
Börjar vid vägtrumman och slutar vid mindre fall (0,5 m). Vattnet är strömmande till forsande och rinner i en ravin med branta sidor. Verkar rensad.

Bild nr 18: Trumman där sträcka tretton börjar.

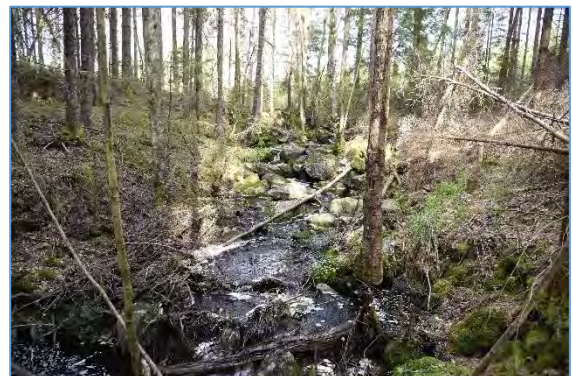
Bild nr 22: Sträcka sexton.

Strömmande till forsande sträcka omgiven av gallrad granskog. Verkar eventuellt rensad.

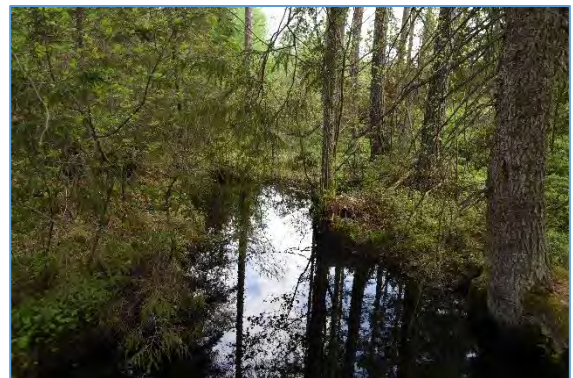
Bild nr 27: Sträcka 21.

Lugnflytande sträcka upp till vägtrumma. Kort strömmande del ca femton meter innan trumman. Vägtrumman bör bytas.

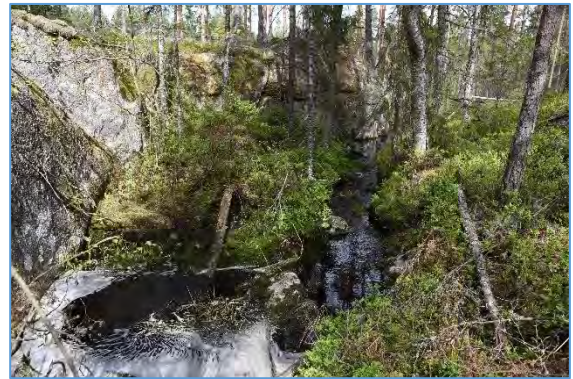
Bild nr 31: Sträcka 23.

Omväxlande sträcka med till största delen lugnt flytande vatten. Avbryts av kortare strömmande partier och mindre fall. Finns även

ett fall över en häll som är svårforcerat för fisk med en fallhöjd på 1-1,2 meter. Omges av en varierad natur med våtmarker och på sina ställen mycket kuperad terräng. Skogen består främst av gammal barrskog. Många nedfallna torrgranar på sina ställen. Vilt, riktig Tivedsnatur.

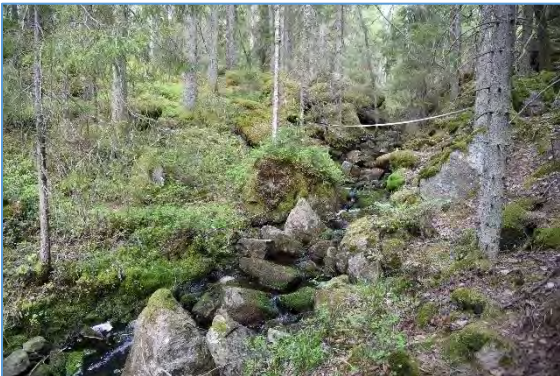
Börjar med en svårforcerad forssträcka med mycket block och smala passager. Brant berg på sidorna. Uppströms forsen är bäcken lugnare med mer strömmande partier.

Bild nr 36: Fors på sträcka nr 26.

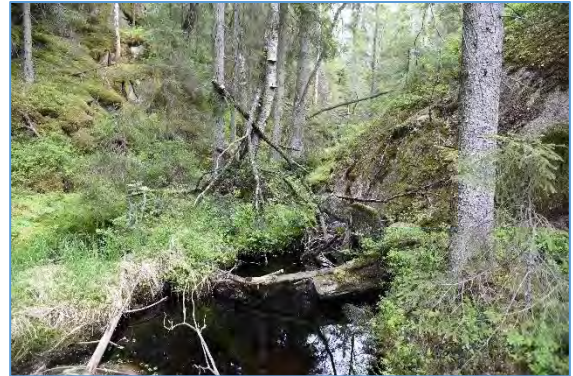
Bild nr 37: Sträcka nr 27.

Omväxlande lugna och strömmande partier med enstaka mindre fall. Ett högre fall på 1-1,5 meter finns även på sträckan.

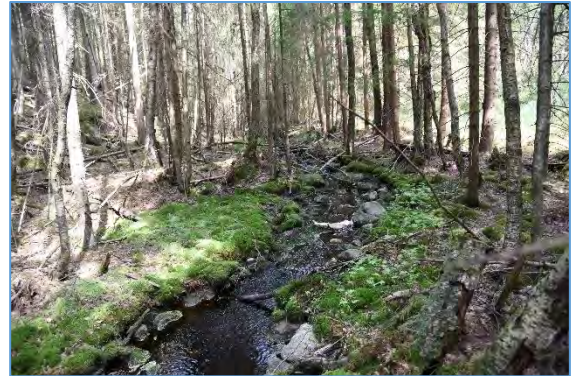
Bild nr 42: Sträcka 30.

Svagt strömmande sträcka som eventuellt är rensad på något ställe. Omges av klenare gran och björk.

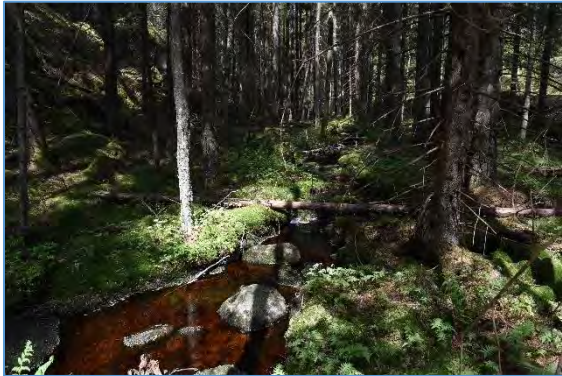
Bild nr 45: Sträcka 32.

Strömsträcka med grusbotten med enstaka block. Bäcken börjar bli liten ca 0,5-1 meter bred. Grusinslaget minskar uppströms. Där bäcken går nära vägen är den påverkad av vägen. På vissa ställen rätad och rensad.

Bäcken försvinner under sprängt block vilket kan vara ett vandringshinder.

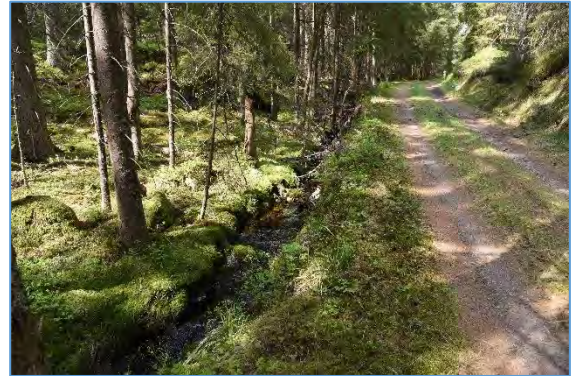
Bild nr 48: Sträcka 34.

Strömsträcka som börjar vid vägen. Bäcken är här mycket smal, cirka 0,5 meter. Botten består

av block och sten. Påverkad av vägbygget med bland annat rensningar.

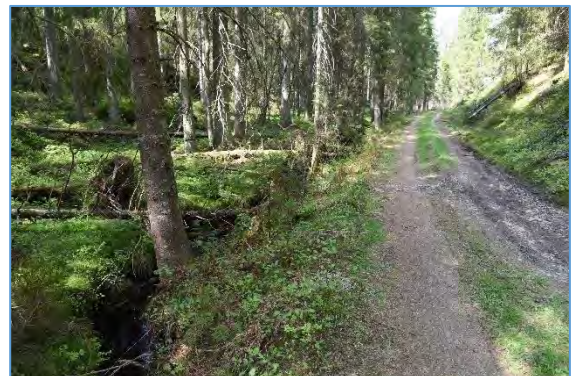
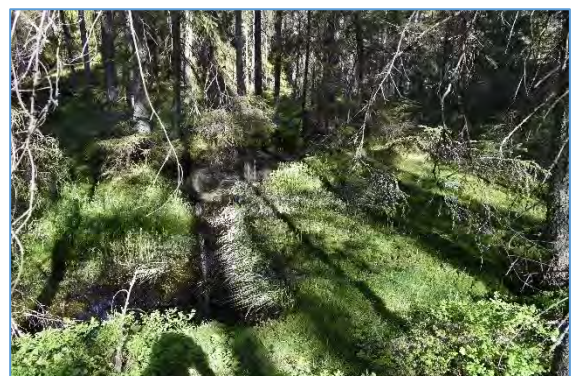
Lugnflytande sträcka som i de nedre delarna mer eller mindre är ett vägdike. Efter att bäcken lämnat vägen rinner den bitvis genom våtmark där den försvinner en bit. Blir åter till en bäck där ett biflöde rinner till från norr. Sträckan slutar vid en vägtrumma.

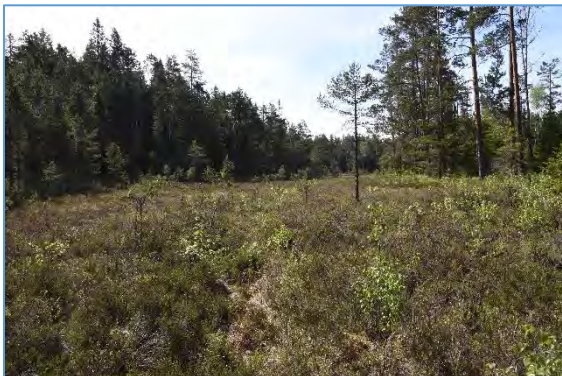
Bild nr 52: Sträcka 37.

Bäcken rinner genom en mosse. Ingen fåra med synligt vatten. Bäcken börjar igen där mossen slutar.

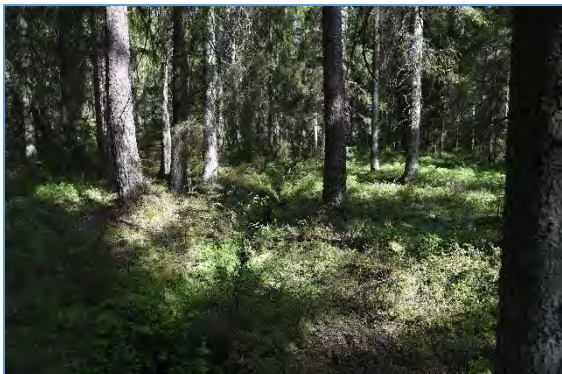
Bild nr 53: Sträcka 38.

Bäcken är här mycket liten. Svagt strömmande på sina ställen. Den är rak vilket antyder att den är rätad. Liknar ett skogsdike.

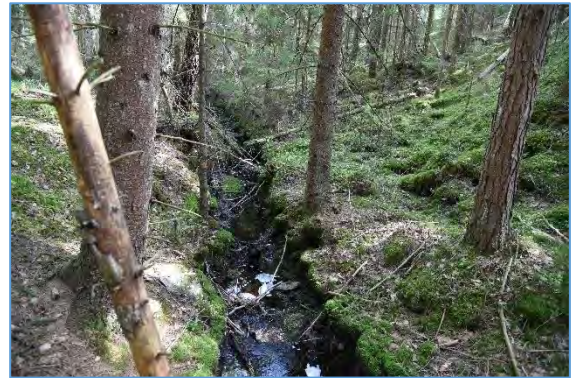
Bild nr 54: Sträcka 39.

Bäcken är mycket liten, 0,3-0,7 meter. Strömmande på den nedre delen. Bäcken försvinner på sina ställen och är ett vägdike där den går längs vägen. Lugnflytande upp mot sjön. Sträckan slutar vid sjön.

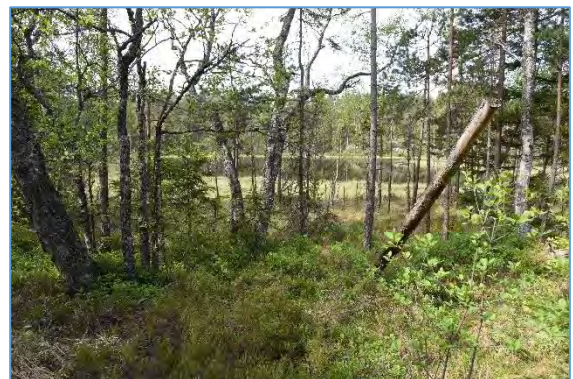
Bild nr 56: Lilla Lommatärnen.

Uppströms Lilla Lommatärnen. Ingen bäck kunde hittas varför inventeringen avslutades.

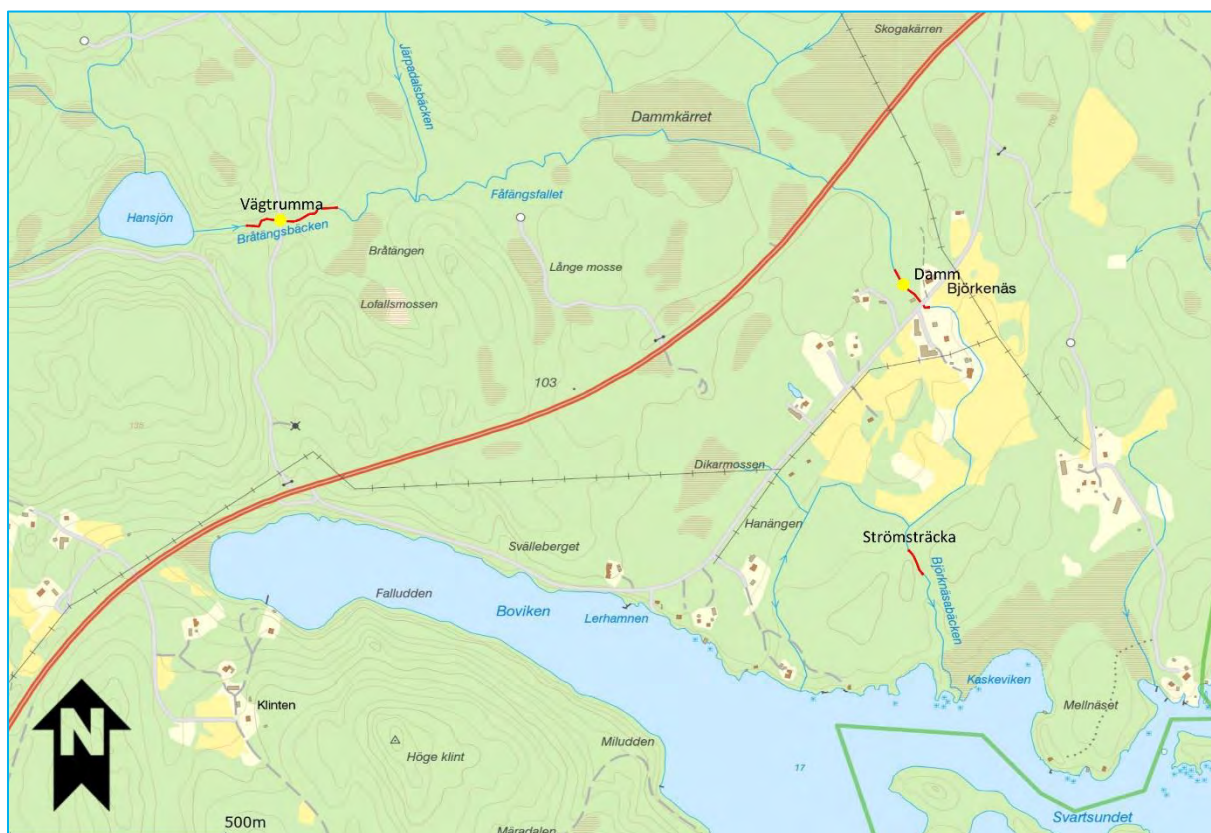
Karta nr 4: Dammen, vägtrumman och de strömsträckor som bör åtgärdas i Tivedsdalsbäcken.

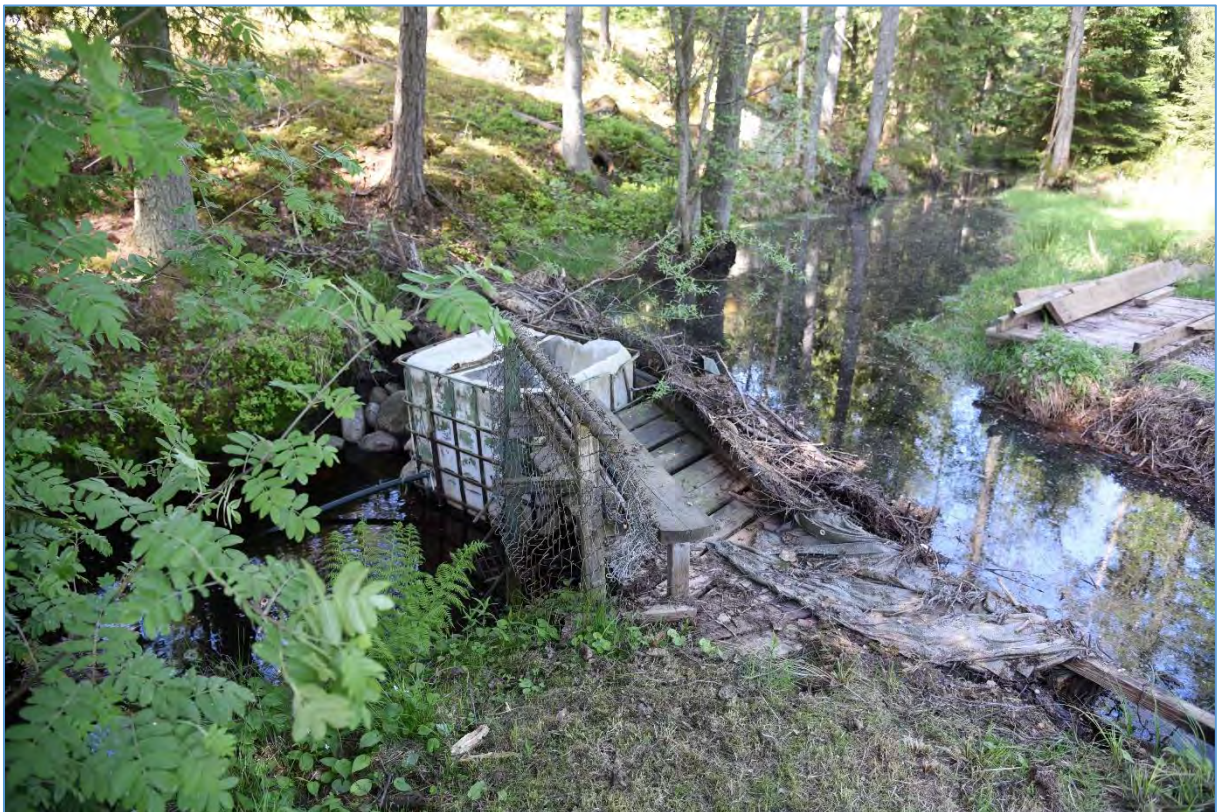
På uppströmssidan av vägen vid Björkenäs har någon byggt en provisorisk damm för att avleda vatten till någon typ av dammkonstruktion. Vid utloppet från dammen finns någon typa av galler varför hela konstruktionen bedöms vara ett vandringshinder.

Bild nr 63: Dammen vid Björkenäs.

Dammen är ett mycket provisoriskt bygge varför det enkelt tas bort med en grävmaskin. Efter att dammen tagits bort restaureras de strömsträckor som kommit fram samt den strömsträcka som finns nedströms dammen. Nedströms dammen är bäcken svagt strömmande till och med vägbron. Behovet av restaurering är svårt att avgöra utan får avgöras när dammen tagits bort.

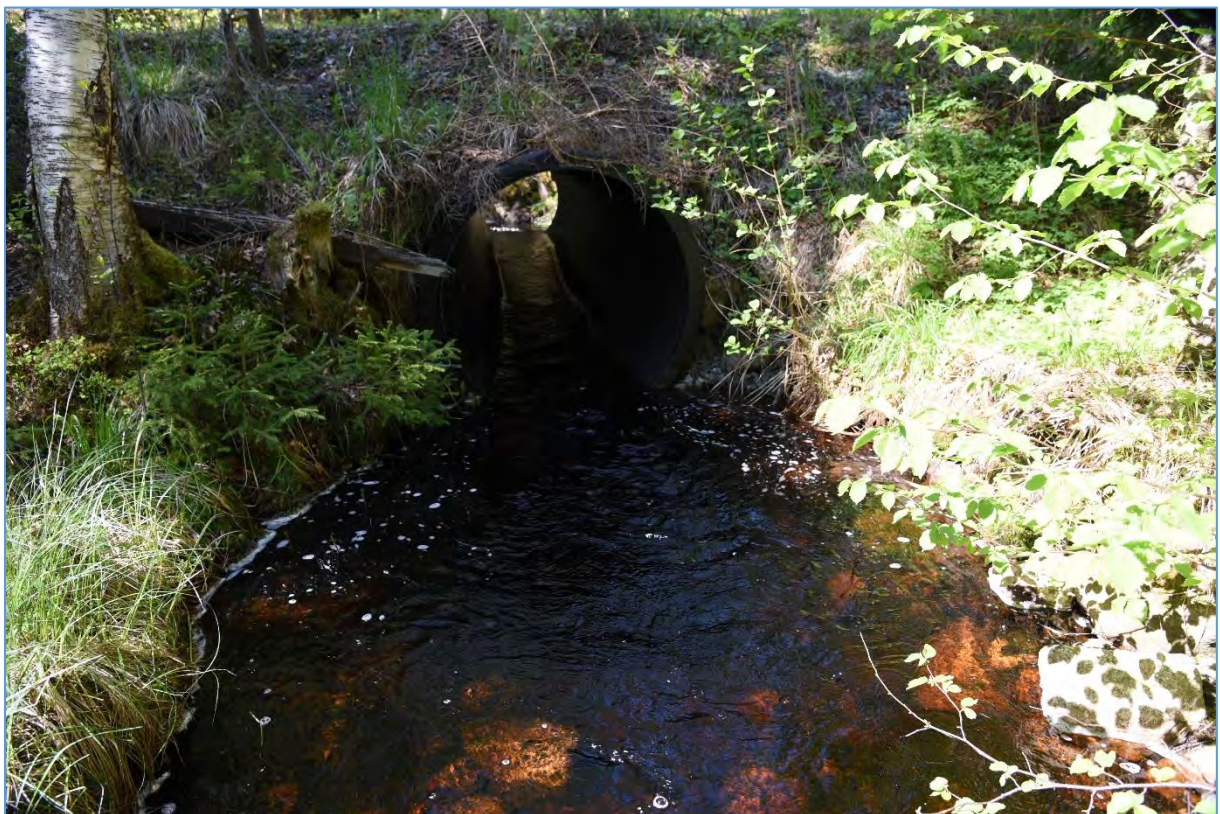
Vägtrumman är vid högre flöden egentligen inte ett vandringshinder men kan vara det vid lägre flöden. Problemet är att den ligger för högt och att ingen naturlig botten finns i trumman.

Bild nr 65: Vägtrumman nedströms Hansjön.

Något byte av trumma behöver inte göras utan trumman behöver sänkas och en naturlig botten bör om möjligt anläggas i den. Trumman bör läggas i våg för att minska strömhastigheten i den, vilket minskar erosion av den anlagda botten. Strömsträckorna i anslutning till trumman bör därefter åtgärdas där det finns behov.

Alternativet är att höja botten nedströms vilket skulle ge djupare vatten i trumman. Stränderna nedströms trumman är dock flacka varför detta inte rekommenderas.
