# Tingsjöbäcken

En utredning om vilka åtgärder som krävs för  
att restaurera bäcken upp till St Tingsjön

En utredning om vilka åtgärder som krävs för att restaurera Tingsjöbäcken upp till St Tingsjön gjord 2018 av:

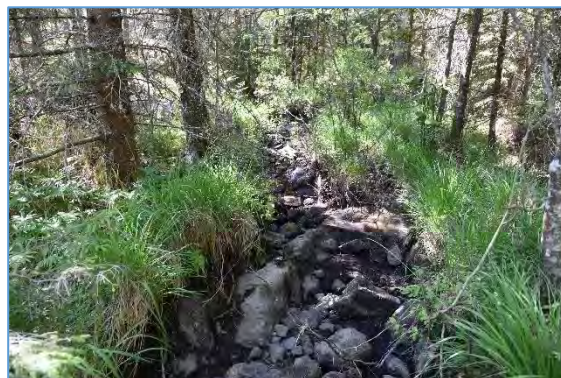
Bild nr 5: Tingsjöbäcken uppströms väg 49, 2018-06-08. Stora delar av strömsträckorna var uttorkade.

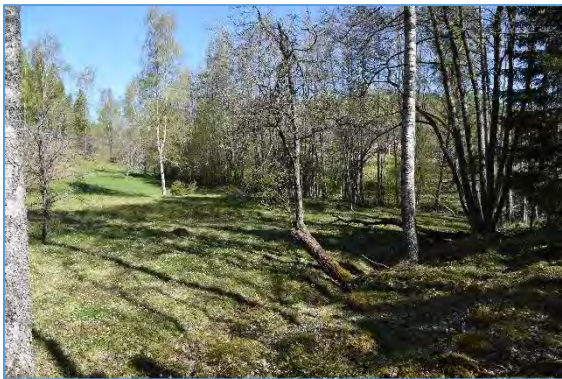
*Bild nr 10: Omgivningarna kring sträcka två består till stora delar av betesmark.*

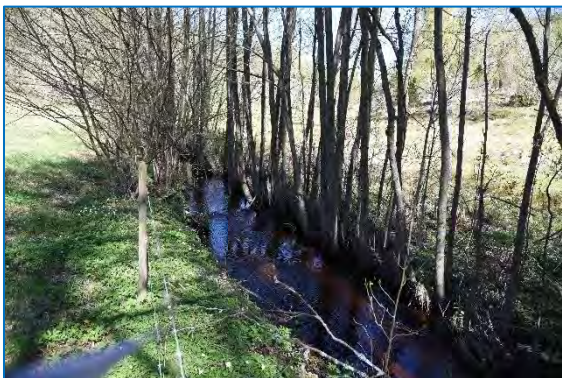
*Bild nr 15: Bild från den lugnare delen av sträcka fyra.*

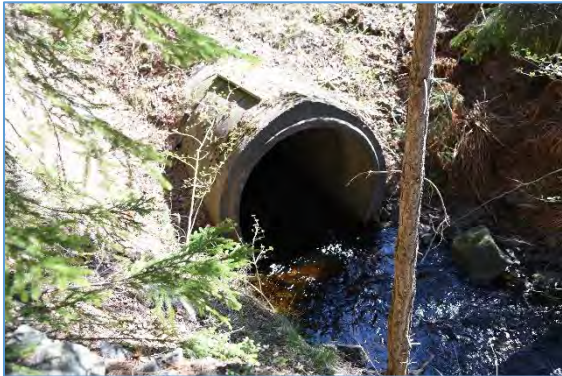
*Bild nr 20: Sträcka fem slutar vid vägtrumman under väg 49. Trumman bedöms inte vara något problem.*

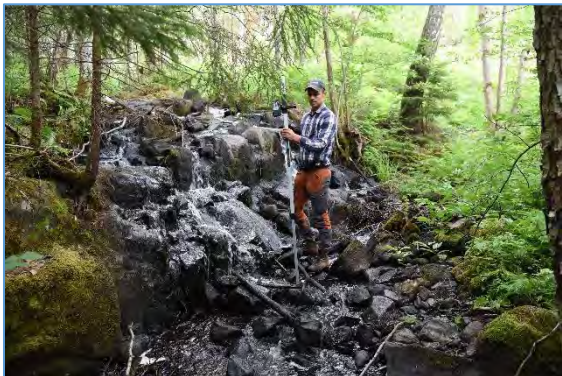
*Bild nr 21: Det nedre fallet som i dag bedöms vara ett vandringshinder.*

Förslaget är därför att restaurera strömsträckan nedströms och höja vattennivån med 0,3-0,4 meter nedströms fallet. Då skulle det bli ett fritt fall på 0,6-0,7 meter vilket bedöms vara möjligt för en öring att hoppa. Detta förutsatt att en djupare hölja anläggs nedanför fallet. För att underlätta passagen över hällen fästs block som skapar djupare vatten och en variation av strömförhållandena. Blocken sätts så att de förstärker de strukturer som finns i hällen i dag och därmed fördjupar vattnet och skapar variation i strömförhållandena. Blocken fästs med rostfri stång genom blocket och ner i hällen. Troligtvis kräver åtgärden justeringar ett till två år efteråt när man sett hur det blir vid olika vattenföring.

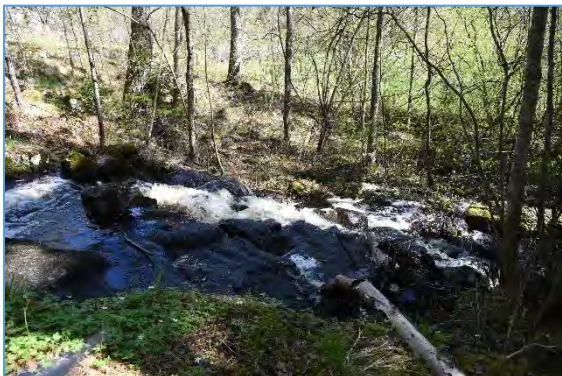
*Bild nr 22: Den övre delen av fallet (punkt B).*

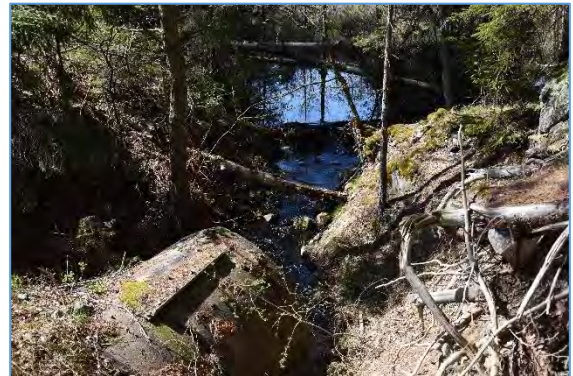
Kort sträcka mellan väg 49 och Kvarnsjön. Sträckan är kraftigt påverkad av vägen. Ca tio meter uppströms vägtrumman fanns en bäverdamm vilken skapat lugnvatten uppströms. Kvarvarande strömsträcka är rensad. Låg prioritet på åtgärder då det är mycket svårt att

*Bild nr 23: Sträcka 6 uppströms väg 49.*

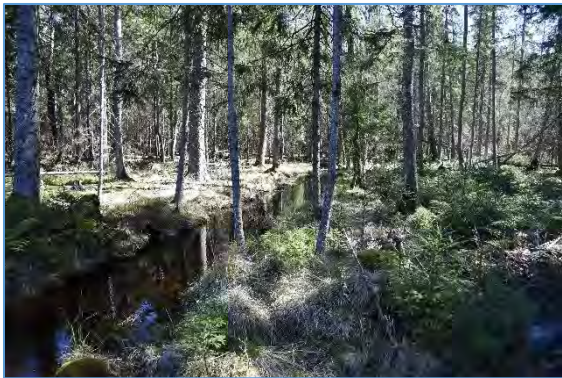
*Bild nr 26: Övre delen av sträcka sju. Verkar vara rätad.*

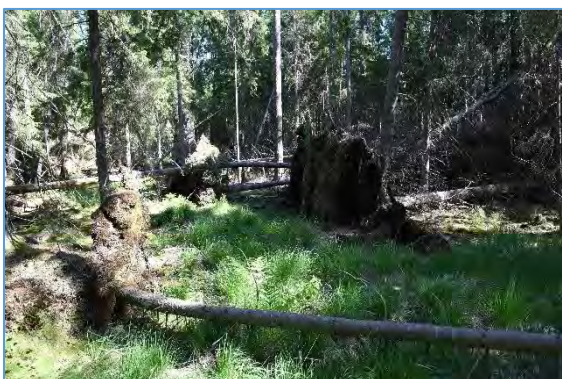
*Bild nr 27: Mycket nedfallna och bäverfällda träd på sträcka åtta.*

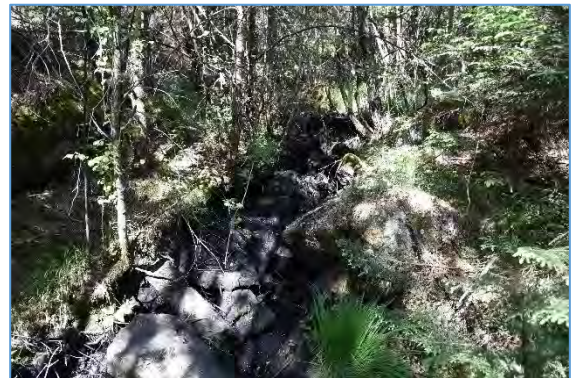
*Bild nr 29: Bottensubstratet består till stora delar av sten och block. Strömsträckorna torrlagda vid inventeringstillfället.*

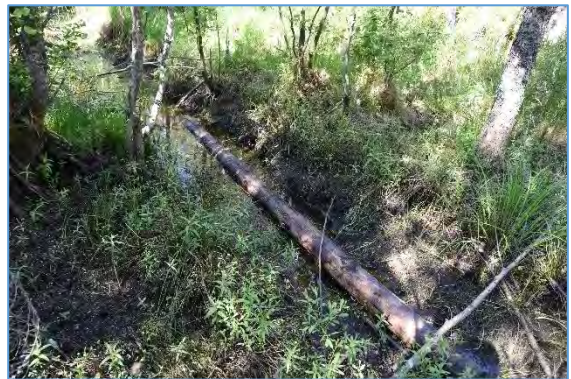
*Bild nr 34: Stock som troligtvis är kvar sen bäcken användes som flottsled.*

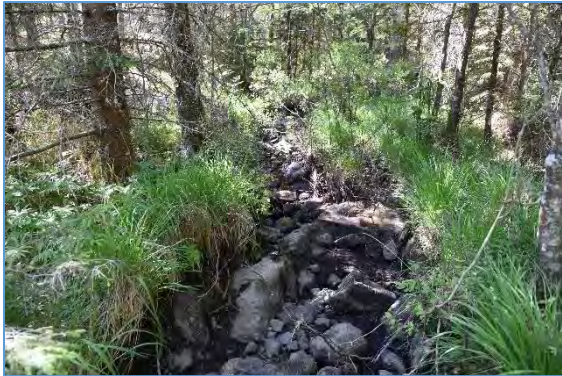
*Bild nr 36: Sträcka elva. Strömsträckan var torr-lagd vid inventeringstillfället.*

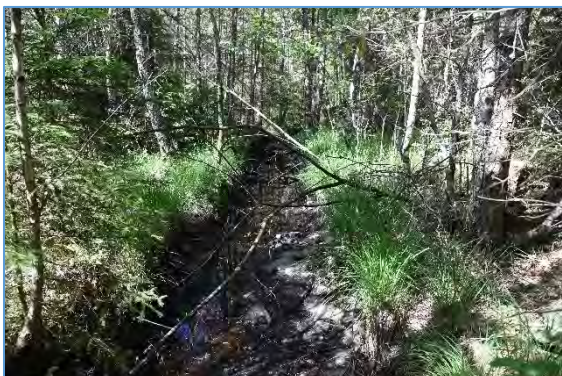
*Bild nr 38: Rensad, grävd del som börjar uppströms hällen och sträcker sig till vägtrumman.*

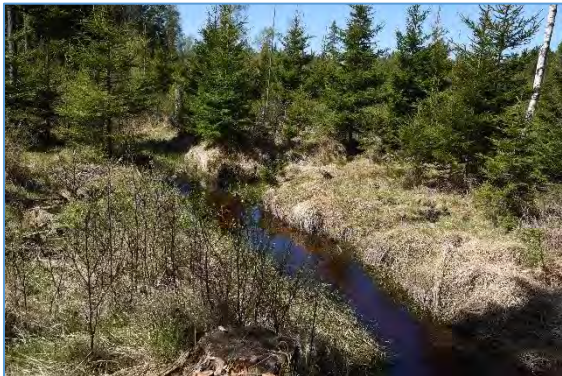
*Bild nr 42: Uppströms strömsträckan är bäcken grävd och tydliga vallar finns på sina ställen.*

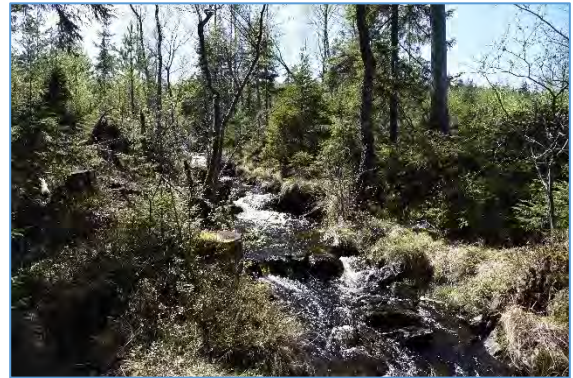
*Bild nr 44: Sträcka 13. Även häll förekommer bitvis.*

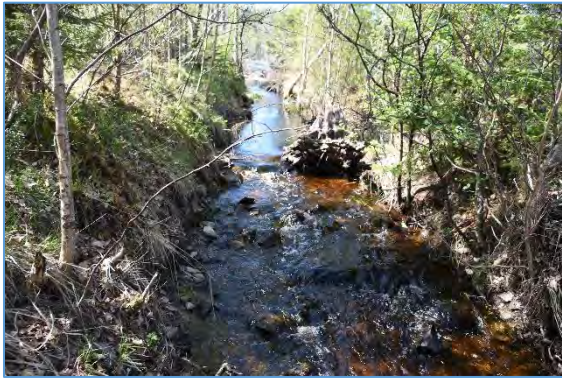
*Bild nr 47: Kortare strömsträcka strax innan sjö-utloppet.*

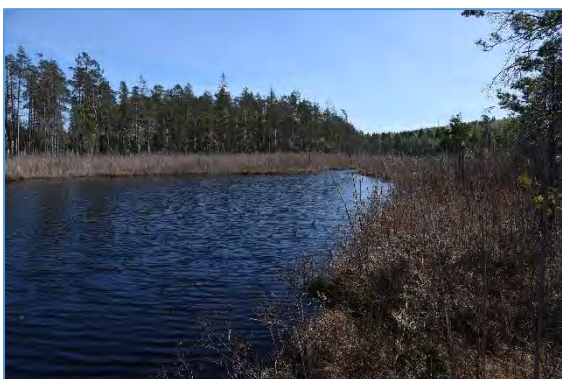
Kort sträcka mellan Andsjön och Lilla Tingsjön. Det gick inte att komma ut till bäcken (sundet). Sträckan antas vara öppen men håller på att växa igen av vass.

*Bild nr 49: Utloppet från Lilla Tingsjön. Kort sträcka mellan Andsjön och Lilla Tingsjön.*

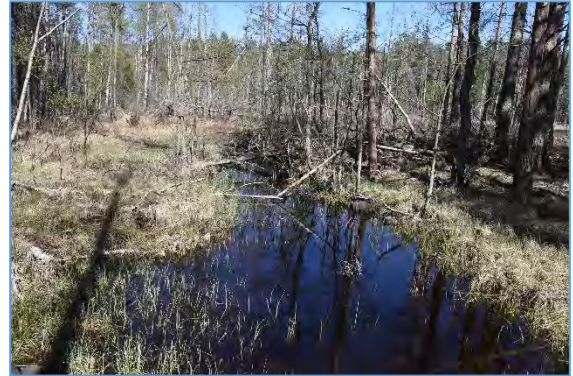
Kort lugnflytande sträcka mellan Stora och Lilla Tingsjön. En dubbeltrumma av betong finns på sträckan. Troligtvis inget vandringshinder men

*Bild nr 50: Sträcka 16 mellan Stora och Lilla Tingsjön.*

bör bytas mot halvtrumma eller bro i en framtid.

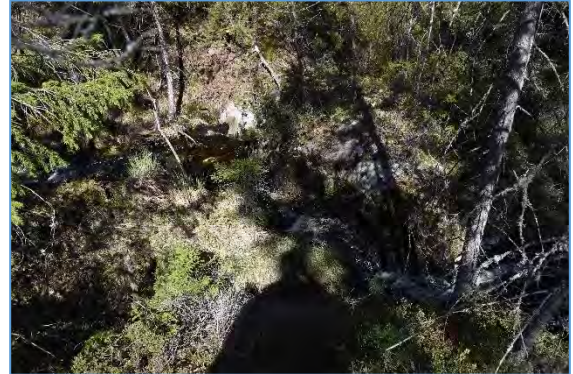
*Bild nr 56: Den första strömsträckan på sträcka 19. Ca 25 meter lång.*

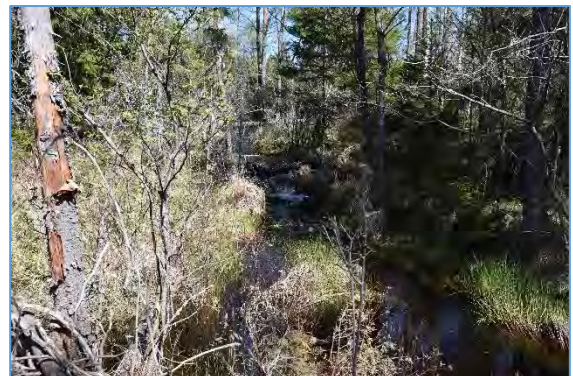
*Bild nr 57: Strömsträcka två på sträcka 19. Ca 15 meter lång.*

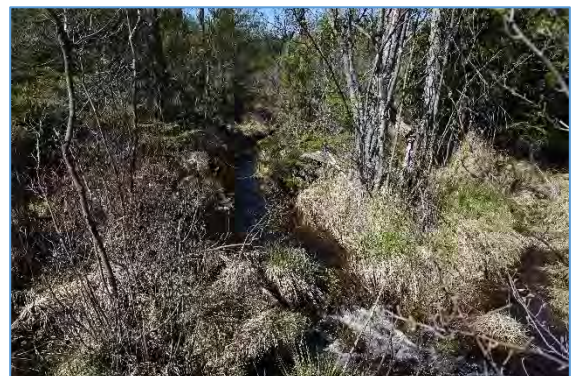
*Bild nr 58: Strömsträcka tre på sträcka 19. Ca 20 meter lång.*

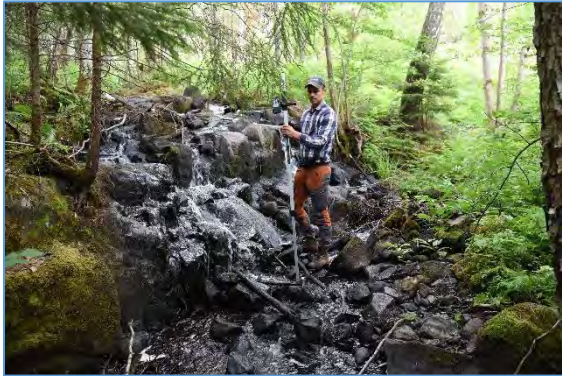
Vid punkt B på karta nr 4 finns ett fall som i dagsläget är ett vandringshinder för fisk. Om detta är ett naturligt hinder eller inte är svårt att avgöra. Uppströms fallet är bäcken kraftigt påverkad av vägen som går längs bäcken och nerströms är bäcken rensad. Detta gör att det är svårt att säga om bäcken har sitt naturliga lopp vid fallet eller om den haft en annan sträckning. Rensningarna som skett nerströms har också medfört att fallhöjden vid fallet troligtvis är större i dag än innan rensningarna utfördes. Detta gör att bäcken och fallet kan ha sett helt annorlunda ut innan människan påverkade bäcken. Dessutom bör fisk kunna gå upp om man restaurerar bäcken nedströms fallet vilket skulle ge en avsevärt högre vattenyta än nuvarande förhållanden. Osäkerheten i tidigare utseende och att det troligtvis går att åtgärda problemet med enkla medel gör att det troligtvis inte är ett naturligt hinder utan en svår passage som människan gjort till ett absolut vandringshinder.

Tidigare ska det ha funnits någon typ av trappa vid fallet. Om den fungerade eller inte finns inga uppgifter om. Fisk har setts hoppa vid sidan av trappan för att ta sig upp för fallet.

Den totala fallhöjden är ca 1,8-1,9 meter på en sträcka av sex meter vilket ger en medellutning på knappt 31%. Lutningen är dock inte jämn utan den första metern är i princip fritt fall. Problemet är att vattnet rinner över en håll vilket innebär att även om fisken klarar hoppet så har den mycket svårt att ta sig vidare på grund av

en tunn utbredd vattenmassa utan variation i flöde och djup.

*Bild nr 60: Fall ca 380 meter uppströms utloppet i Vättern (punkt B, karta nr 4).*

Eventuellt skulle man kunna dra fåran i ett nytt lopp runt nuvarande fall. En sådan åtgärd skulle dock kräva en större utredning och eventuellt geotekniska undersökningar. Åtgärden skulle då fördras och senareläggas och anses inte nödvändig då det finns enklare lösningar.

Lösningen fungerar troligtvis endast vid högre vattenföring vilket ett normalår förekommer i bäcken i oktober.

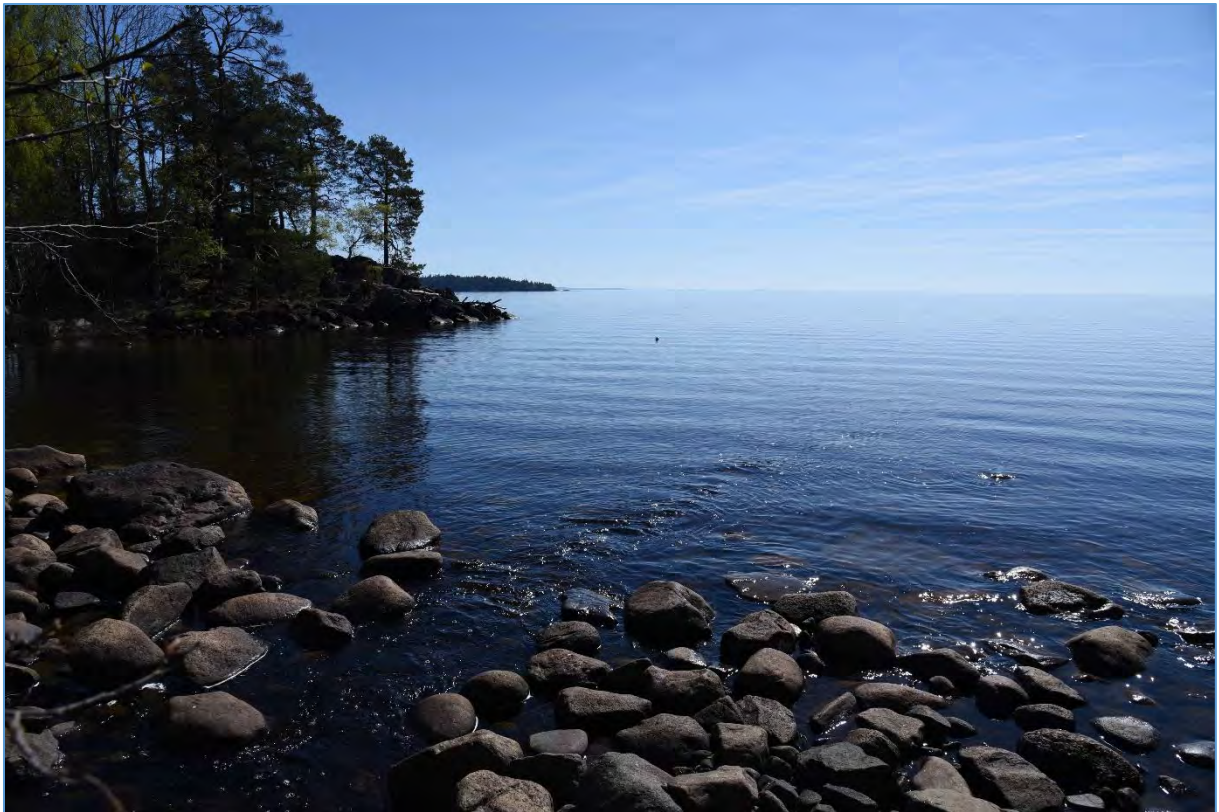
*Bild nr 66: Tingsjöbäckens utlopp i Vättern.*

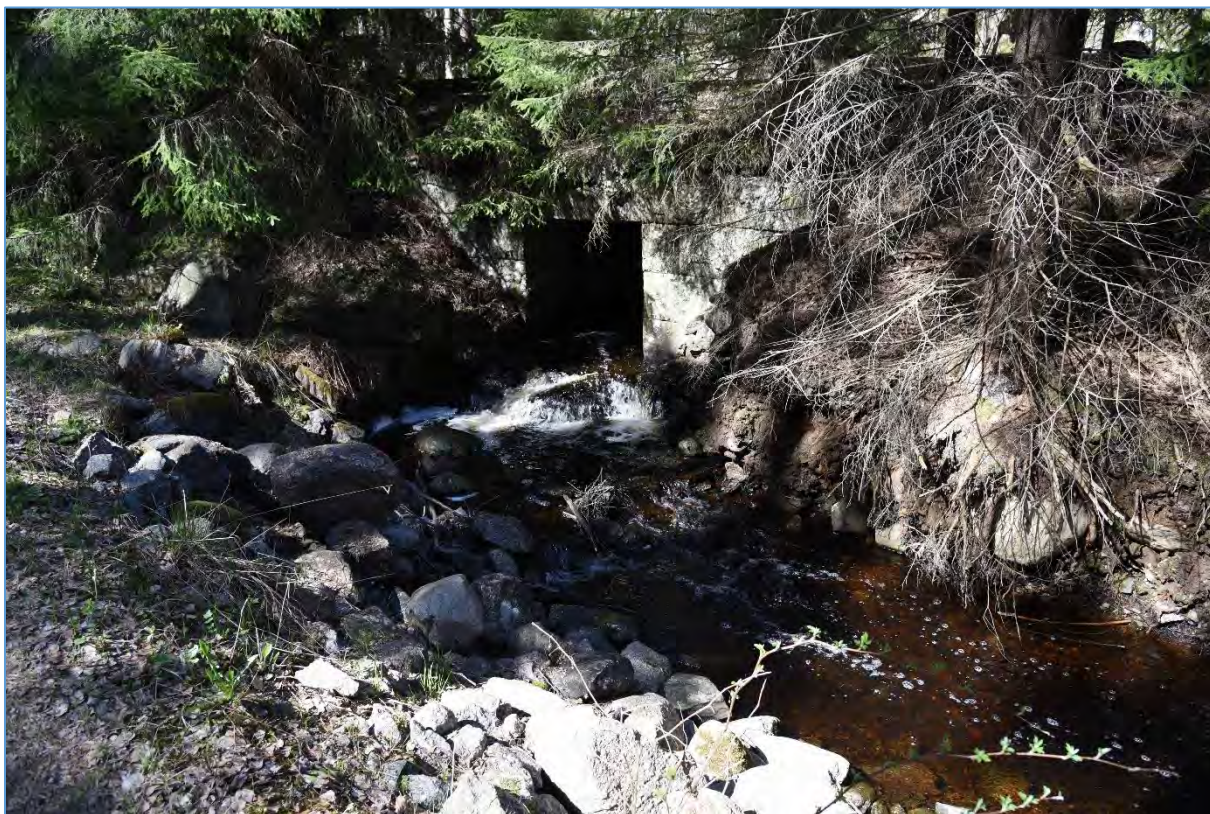
Trumman (bron) går under en gammal väg. På nedströmssidan är ett mindre fall som vid lägre vattenföring kan vara ett vandringshinder. I trumman är det också en tunn utbredd vattenmassa som försvårar passage genom trumman.

*Bild nr 69: Bron under gamla vägen nedströms väg 49.*

Vattennivån höjs nedströms så att fallet i princip försvinner. Sidorna är branta på båda sidor av bäcken varför en höjning av vattennivån inte är något större problem. Antingen kan man höja hela botten genom att fylla ut nedströms bron eller också tröskla upp nivån med kanske två mindre trösklar. Vilket förslag man väljer får avgöras vid arbetet. För att underlätta passagen i trumman bör sten och block läggas ut så att det skapas variation av ström- och djupförhållanden.

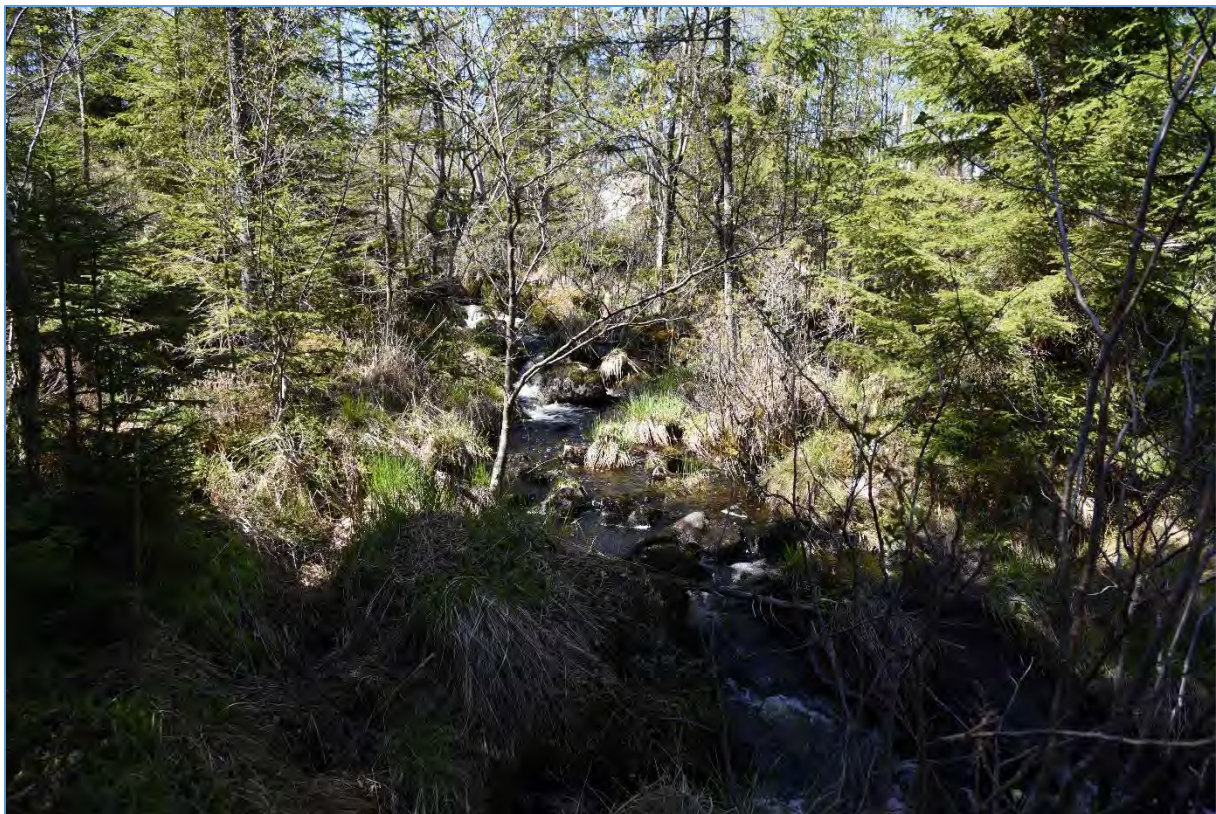
*Bild nr 70: Forssträcka i "biflödet" som inventerades.*

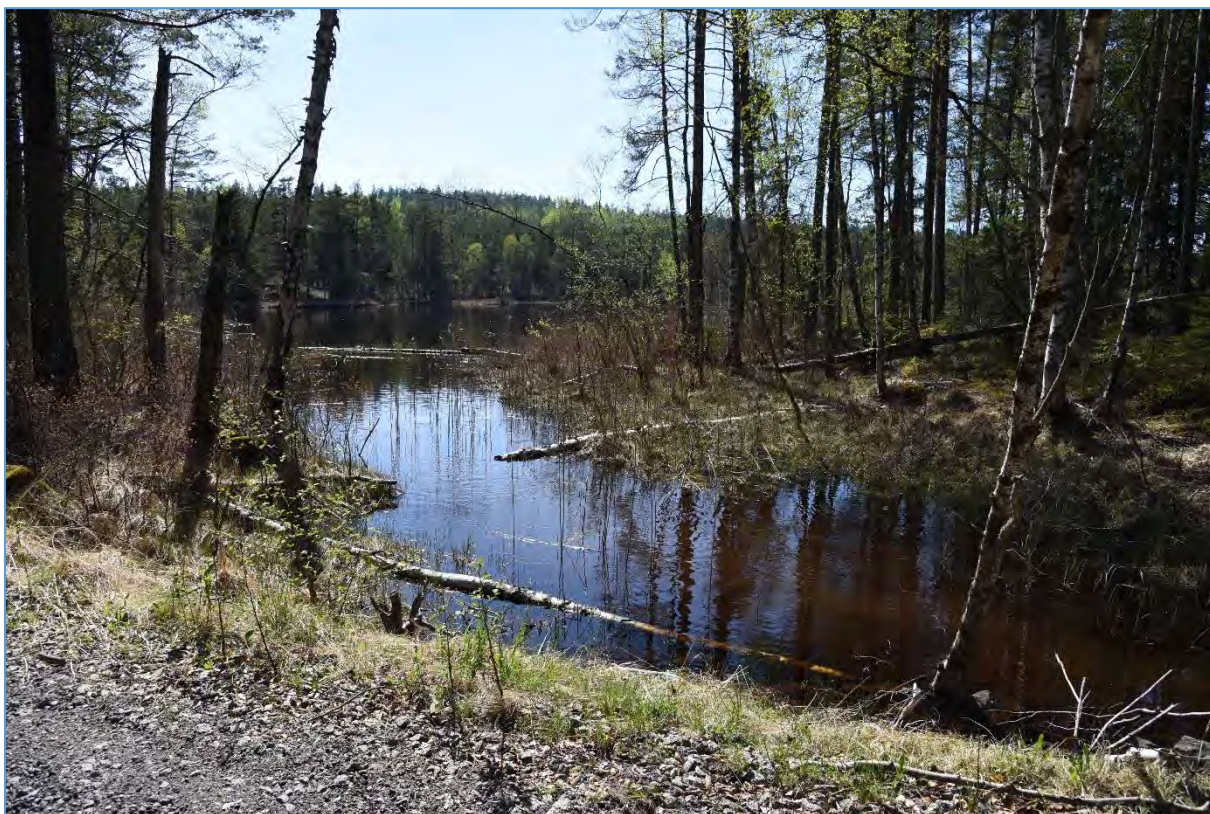
*Bild nr 75: Utloppet från Stora Tingsjön. Stora och Lilla Tingsjön samt Andsjön ligger i princip på samma nivå.*
